INFORME FINAL DE INVESTIGACIÓN

N°1940-21

Accidente de aviación que afectó a un avión, Piper PA-28-160, durante una maniobra de despegue, desde un terreno agrícola (no definido como aeródromo), comuna de Curacaví, el día 17 de febrero de 2021.

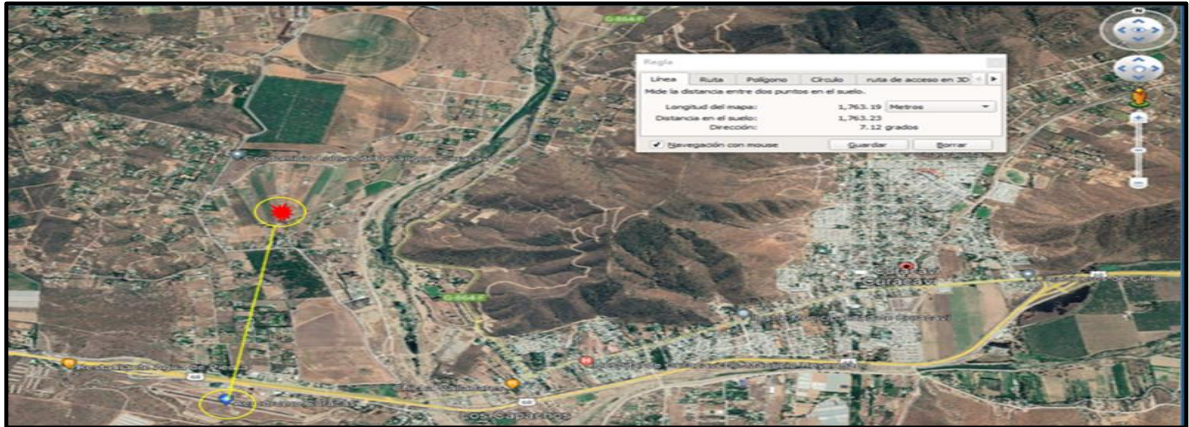
Imagen N°1

El lugar donde se estrelló la aeronave se ubicó en las coordenadas latitud $33^{\circ} 23' 47.56''$ Sur y en la longitud $71^{\circ} 09' 47.10''$ Oeste, en una elevación de 203 metros (666 pies). Como referencia, el lugar está a 1.700 metros al Norte del Aeródromo de Curacaví (SCCV) (imagen N°1).
