INFORME FINAL DE INVESTIGACIÓN INCIDENTE GRAVE DE AVIACIÓN

N° 1951-21

Incidente grave de aviación que afectó a un avión Cessna, modelo 337H, en la ruta longitudinal Ruta 1, sector Playa Quebrada Honda, Caleta Honda, Región de Antofagasta, el día 03 de agosto de 2021.

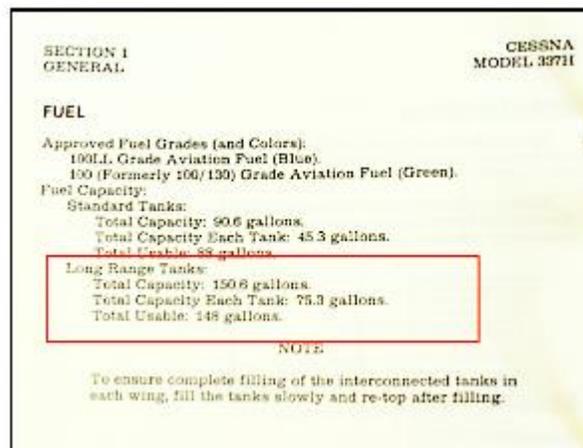
- La aeronave estaba configurada con estanques de combustible de largo alcance (Long Range Tanks).
 - Capacidad total: 150,6 U.S GAL (903,6 libras).
 - Capacidad total por estanque: 75,3 U.S GAL (451,8 libras).
 - Total usable: 148 U.S (888 libras) son usables (imagen 1).

Imagen N°1: Configuración “Long Range Tanks”, Manual de Vuelo de la Aeronave.

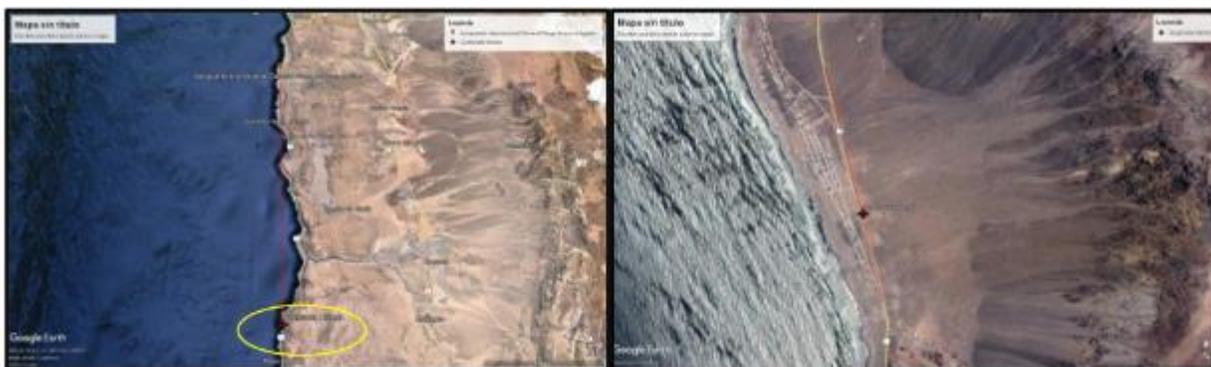
Imágenes N°3 y 4: Lugar del suceso.

La aeronave se encontró aterrizada en el sector denominado “Playa Quebrada Honda – Caleta Honda”, Región de Antofagasta, Km 232 de la Ruta 1, a 128 kilómetros al sur del

Aeropuerto Diego Aracena (SCDA), ubicado en las coordenadas 21°42'08"S, 70°08'45"O, con una elevación de 10 metros (32,81pies) (imágenes 3 y 4).

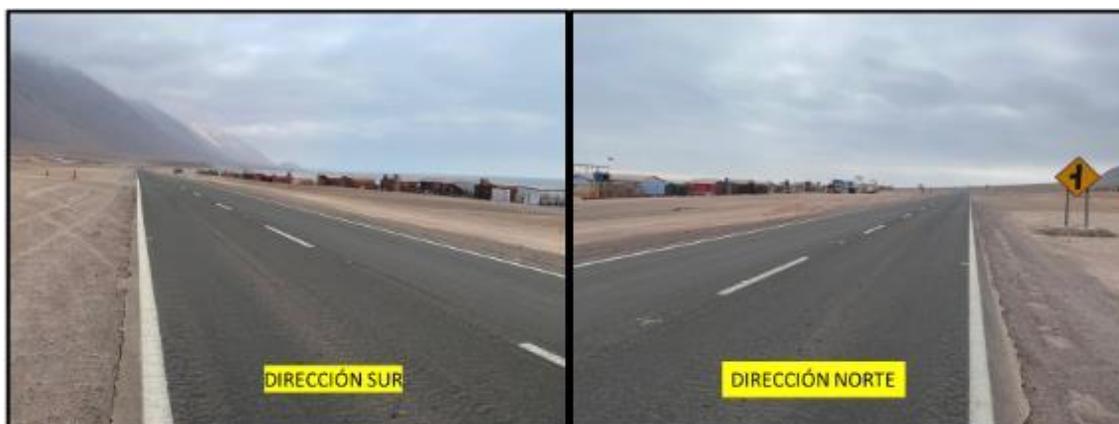
El sector escogido por el piloto para aterrizar de emergencia fue una sección recta de la carretera Ruta 1, de superficie asfaltada de doble vía y libre de obstáculos. El ancho de la vía era de 07 metros y 600 metros de largo en su sección recta (imágenes 5 y 6).

Imágenes N°5 y 6: Lugar de aterrizaje.

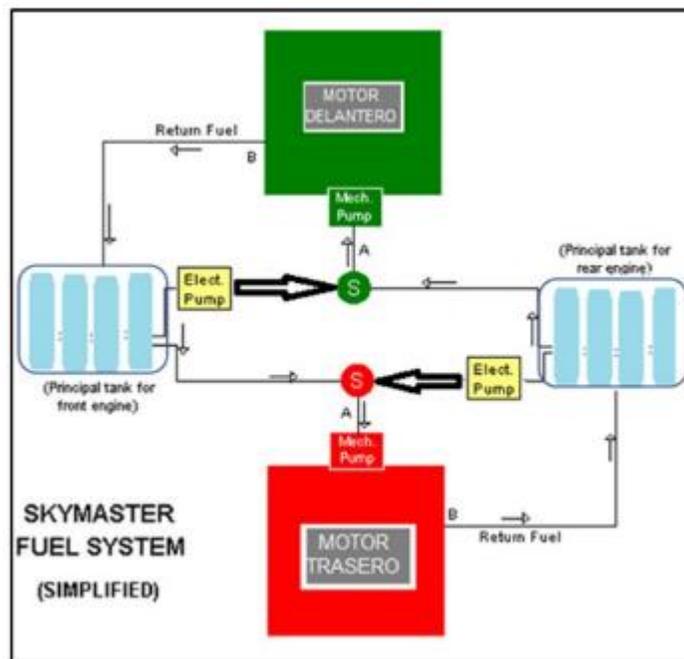
El combustible fluye desde los estanques principales a través de cañerías directamente a ambas válvulas selectoras de combustible (motor delantero y motor trasero), una a cada lado de la aeronave. Estas válvulas están conectadas mecánicamente a las manillas selectoras ubicadas en la consola superior del piloto en la cabina. Al usar las válvulas selectoras, el combustible puede dirigirse desde los estanques principales derecho o izquierdo para cualquiera de los motores. Esta disposición permite que ambos motores funcionen desde cualquier juego de estanques. El combustible fluye desde la válvula selector, ubicada en el lado izquierdo de la cabina, a la bomba de combustible auxiliar delantera, y a través del filtro de combustible a la bomba mecánica impulsada por el motor delantero. Lo mismo ocurre con la válvula selector trasera, ubicada en el lado derecho de la cabina, que alimenta el motor trasero.

La bomba de combustible eléctrica del motor delantero lo mantendrá en funcionamiento si su bomba mecánica accionada por el motor deja de funcionar, de igual manera ocurrirá con el motor trasero si falla la bomba mecánica, la bomba de combustible eléctrica lo mantendrá en funcionamiento (imagen 12).

Imagen N°12: Esquema del sistema de combustible.
