INFORME FINAL ACCIDENTE DE AVIACIÓN Nº 1924SP

Aeronave : Avión Rockwell International, Modelo 112

Lugar : Aeródromo Villarrica (SCVI), Comuna de Villarrica, Región De La Araucanía.

Fecha : 05 de octubre de 2020

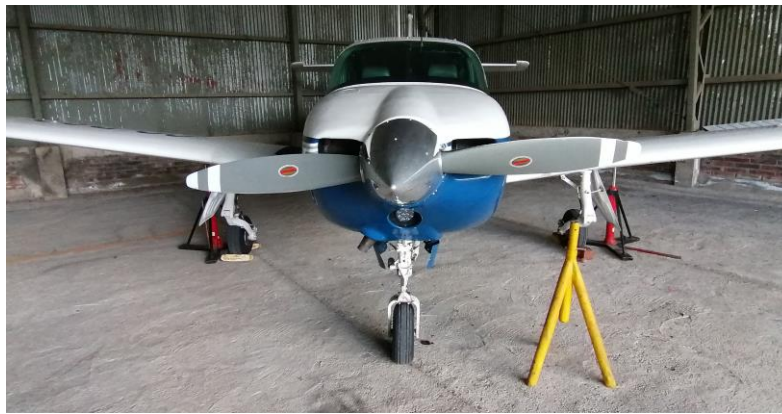
- 4.4. La aeronave fue levantada, siendo la pierna del tren principal izquierdo extendida y asegurada, y trasladada a uno de los hangares ubicado en el mismo aeródromo.
- 4.5. Posteriormente, el equipo investigador con apoyo de personal de mantenimiento de un Centro de Mantenimiento Aeronáutico (CMA) autorizado y habilitado por la DGAC en el tipo y modelo de aeronave, y en presencia del piloto al mando, efectuó una inspección física a la aeronave y realizó pruebas funcionales al tren de aterrizaje.
- 4.6. Tanto en el piso del hangar como en el avión, no se observó evidencias de derrames o filtraciones de combustible, aceite o de líquido hidráulico (ver fotografía 5).
-

Fotografía 5. Vista de la aeronave al interior del hangar.

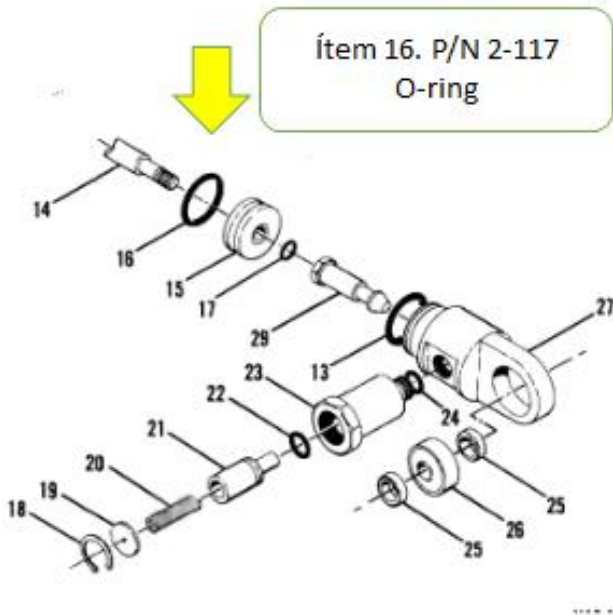
4.5.4. De acuerdo con el ítem 16 de la figura 2-14 del Catálogo de Partes Ilustrados (IPC) del avión, el O-ring en el pistón del vástago del cilindro actuador debía corresponder al número de parte 2-117 (ver diagrama 1).

Diagrama 1. Identificación del O-ring en la figura 2-14 ítem 16 del Catálogo de partes ilustradas (IPC) del avión.

4.5.5. En el pistón del cilindro actuador de tren de aterrizaje principal izquierdo fue encontrado un O-ring de características diferentes (ver diagrama comparativo 1), al establecido para el componente por el fabricante de la aeronave (ver fotografía 9).
