INFORME FINAL ACCIDENTE DE AVIACIÓN Nº 1900SP

Aeronave : Avión Cessna, Citation Mustang 510.

Lugar : 412 Metros al Norte del Aeródromo María Dolores (Scge), Los Ángeles, Región del Biobío.

Fecha : 06 de agosto de 2019

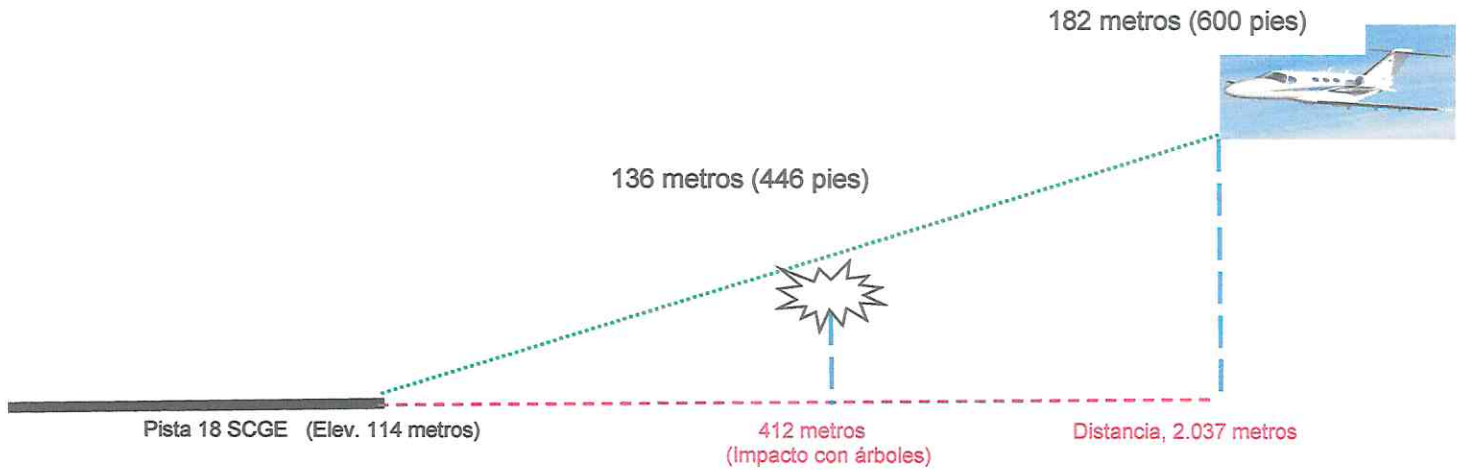
En las trazas radar (Imagen 1), tomada 10 segundos antes del suceso, a 1.1 millas náuticas del aeródromo, se puede observar que la aeronave venía en una aproximación con parámetros normales, respecto de la altitud, velocidad, descenso (pies por minuto) y alas niveladas.

Geometría de la aproximación final (senda de descenso) en base a la traza radar presentada. (No sujeto a escala)
