INFORME FINAL DE INVESTIGACIÓN INCIDENTE GRAVE DE AVIACIÓN

N° 1974-22

Incidente Grave de aviación que afectó a un avión Thrush Aircraft Inc., realizando un aterrizaje de emergencia en un campo agrícola a 13 km. al Sur del Aeródromo Panguilemo (SCTL), comuna de Maule, Región del Maule, el día 30 de enero de 2022.

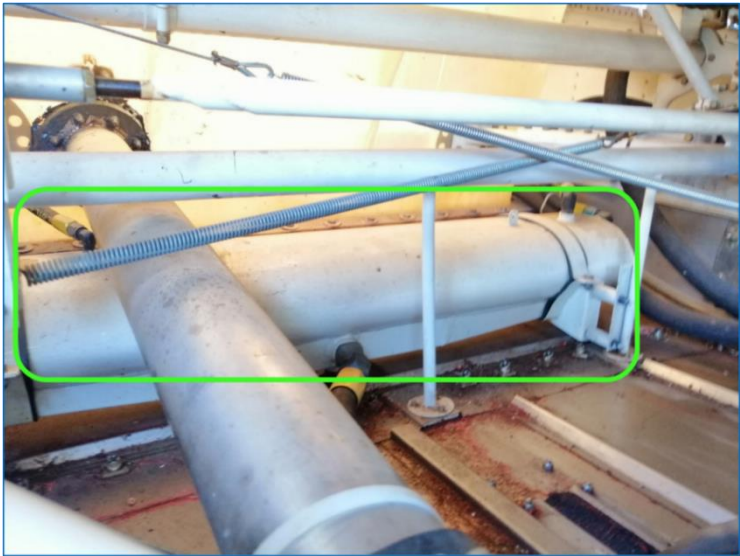
Los estanques de combustible del ala derecha e izquierda están interconectados a través de un estanque de cabecera (Header Tank) de 5 US galones (19 litros), ubicado en el fuselaje (Fotografía N° 9).

Fotografía N° 9: Vista del Header Tank (cuadro verde), y sus líneas de abastecimiento de combustible.
