# INFORME FINAL DE INVESTIGACIÓN DE ACCIDENTE DE AVIACIÓN

1967-21

Accidente de aviación que afectó a una aeronave Ultraliviano no Motorizado (UL), tipo Parapente, en una maniobra de aterrizaje, en el sector de Las Vizcachas, Comuna de Puente Alto, Región Metropolitana, el 27 de noviembre de 2021.

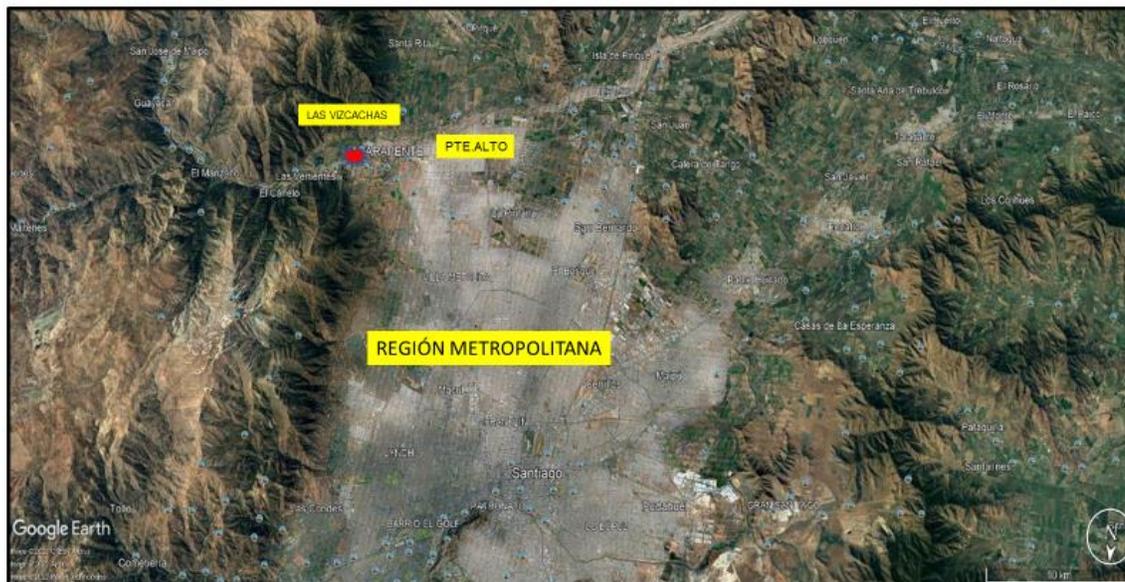
**Imagen N°1: Lugar del suceso.**

El lugar del suceso se encuentra ubicado en el Sector de Las Vizcachas, Comuna de Puente Alto, Región Metropolitana, en las coordenadas 33°35'49''S; 70°30'09''W.

El lugar del suceso es una zona habilitada para la operación de UL, de responsabilidad de un Centro de Vuelo de Parapentes.
