# INFORME FINAL DE INVESTIGACIÓN INCIDENTE DE AVIACIÓN N°1949-21

Incidente de aviación que afectó a un avión AIRBUS, modelo A320-271N, en el Aeropuerto Diego Aracena (SCDA), comuna de Iquique, Región de Tarapacá, el 13 de junio de 2021.

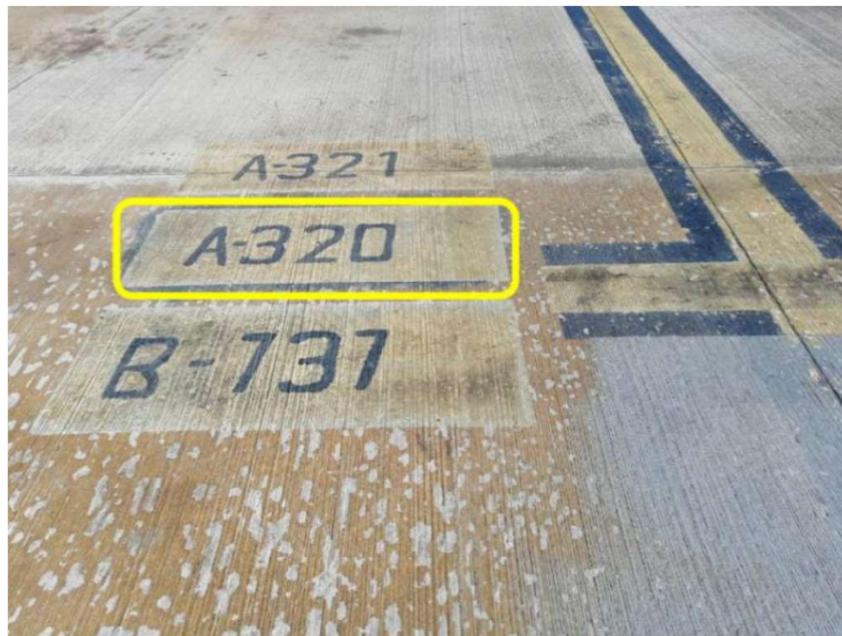
1.15.22. La señalización encontrada en el estacionamiento N° 3, en la losa de la plataforma, indicaba la habilitación para la llegada y operación de aeronaves A320/A321/B737 (Fotografía N° 12).

**Fotografía N° 12:** Vista de la señalización en plataforma del estacionamiento N° 3.

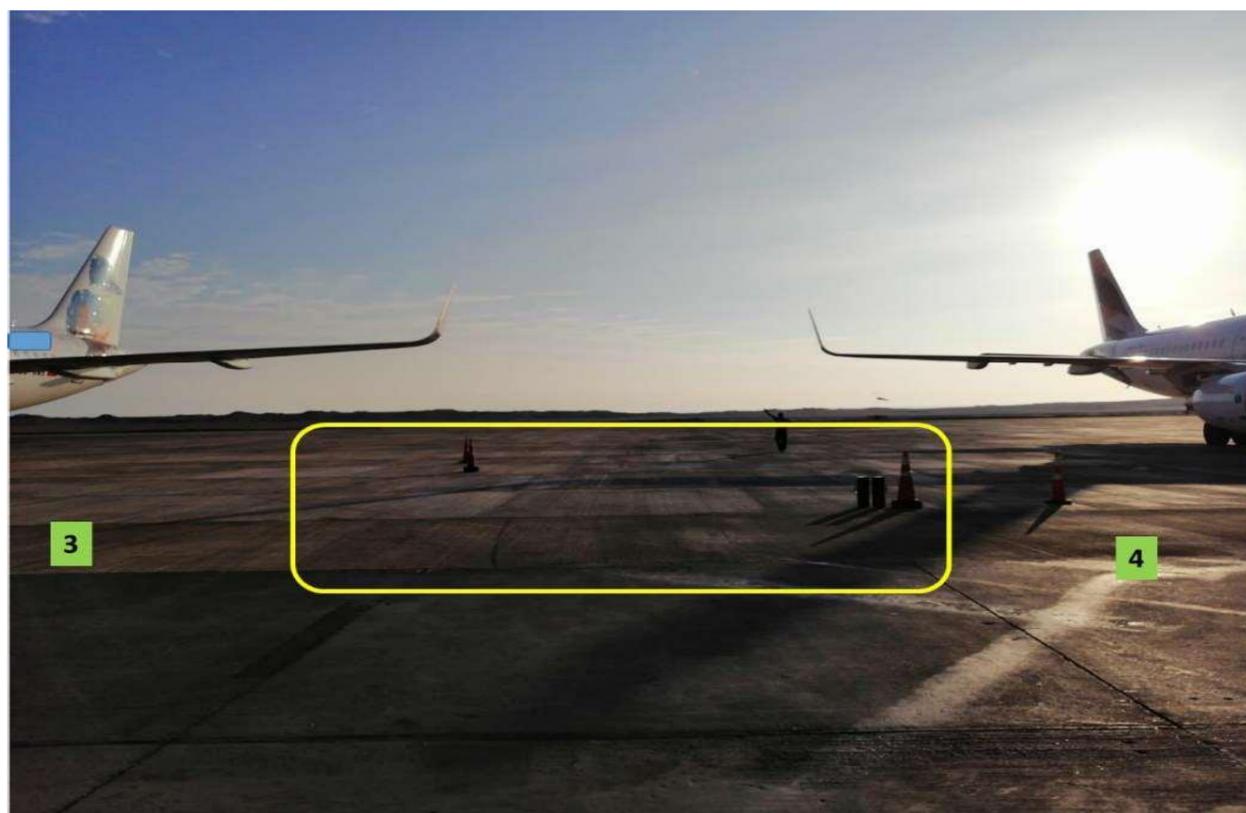
1.15.23. Durante la inspección, y derivado de la llegada de un vuelo al estacionamiento N° 4, considerando que era una aeronave de las mismas características que la que ocupó el estacionamiento N° 4, el día del suceso, se realizó una recreación de la posición de ambas aeronaves y determinación del espacio de seguridad, según el NPA (Fotografía N° 13).

**Fotografía N° 13:** Vista del NPA, entre estacionamientos N° 3 y 4, debidamente despejada.

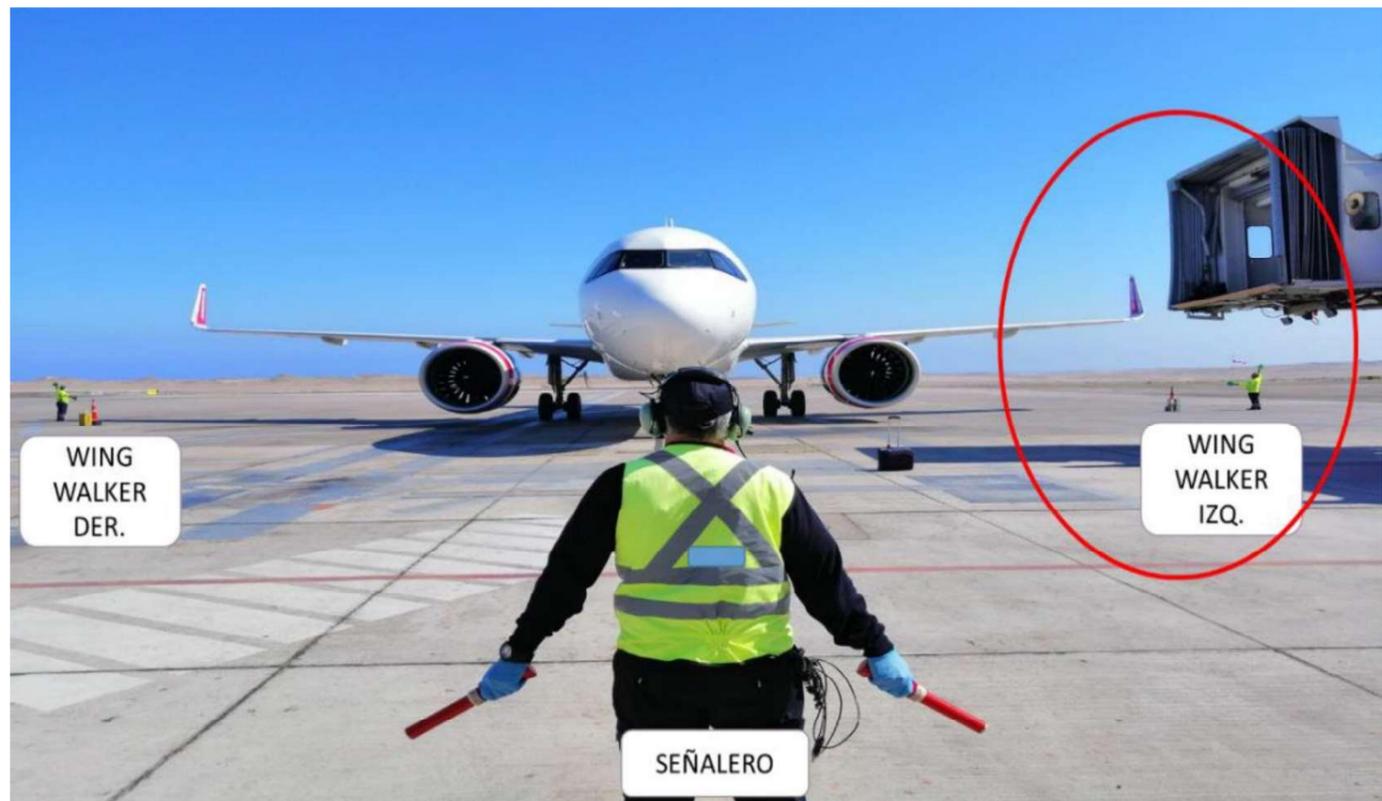
1.15.24. Posterior al suceso, el equipo investigador observó la llegada de un vuelo perteneciente a la misma empresa operadora del avión que sufrió el incidente, en la cual, el personal de la empresa que presta servicios en tierra (de recepción y despacho) a la empresa aérea, operó con el personal asignado para la maniobra de arribo de una aeronave al estacionamiento N° 3, oportunidad en la cual, se pudo observar que el equipo constaba de tres personas: un Marshall (señalero) y dos Wing Walker. Durante la maniobra no fueron utilizados ni dejados equipos de apoyo en la zona de solape y NPA (Fotografías N° 14 y 15).

**Fotografía N° 14:** Vista frontal del señalero (Marshall) y de los Wing Walker, en un arribo de una aeronave al estacionamiento N° 3, con su NPA libre de obstáculos (Círculo rojo).

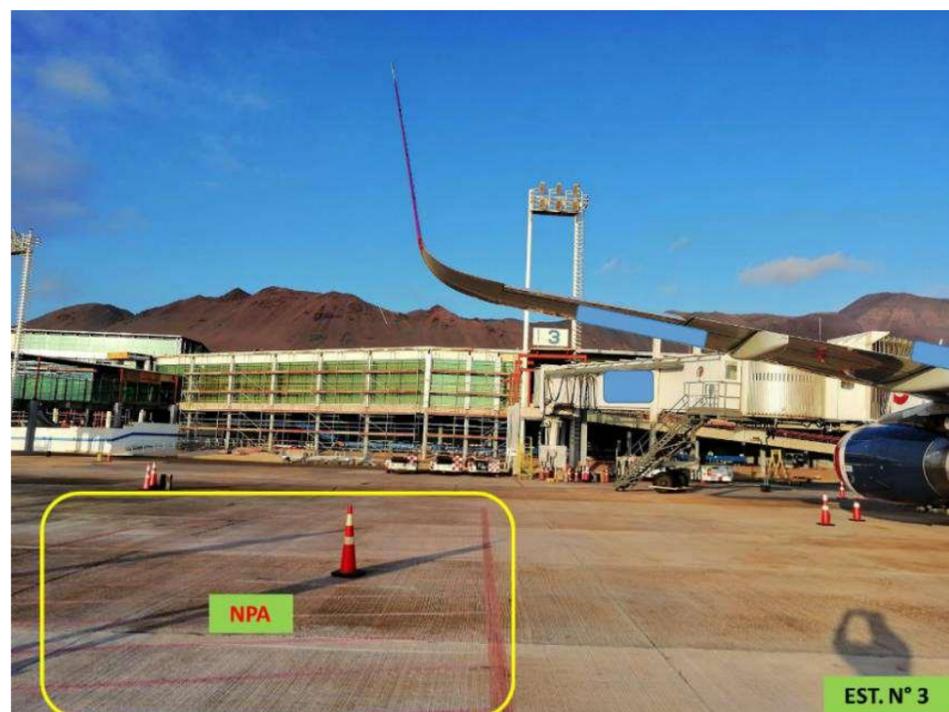
**Fotografía N° 15:** Vista posterior del estacionamiento N° 3 con NPA libre de obstáculos (Rectángulo amarillo).

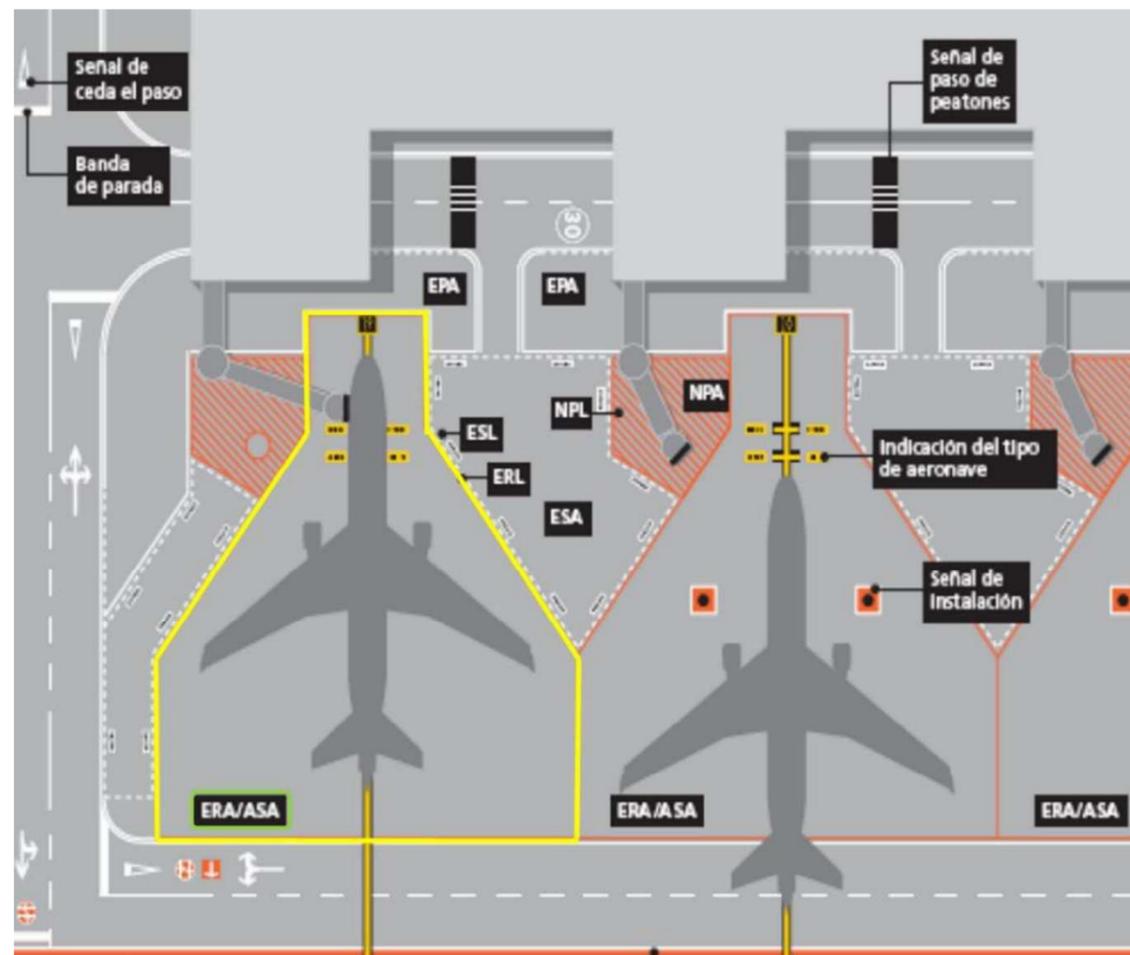
- b. El Área de Restricción de Equipos/Área de Seguridad de la Aeronave (ERA/ASA) se define como el área en que la aeronave se estaciona y es atendida por los vehículos “handling” durante su escala (Imagen N° 5).

Imagen N° 5: Zonas de Restricción y Seguridad ERA/ASA (Franja amarilla).

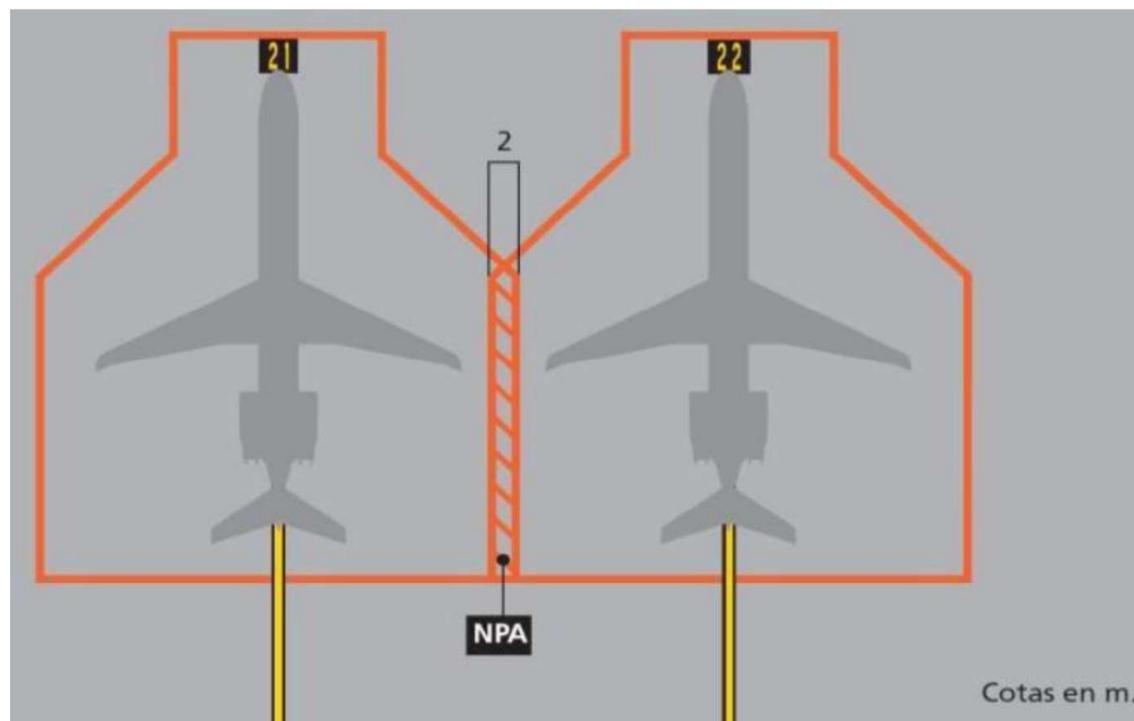
Cuando se superponen dos Líneas de Área de Restricción de Equipos (ERL), **esa zona se denomina “Solape”**, que a su vez se convierte en una zona de Prohibición de Estacionamiento y Paradas de equipos (**NPA**).

Imagen N° 6: Solape de puestos de estacionamientos (Franja achurada).
