# INFORME FINAL DE INVESTIGACIÓN INCIDENTE GRAVE DE AVIACIÓN

N° 1974-22

Incidente Grave de aviación que afectó a un avión Thrush Aircraft Inc., realizando un aterrizaje de emergencia en un campo agrícola a 13 km. al Sur del Aeródromo Panguilemo (SCTL), comuna de Maule, Región del Maule, el día 30 de enero de 2022.

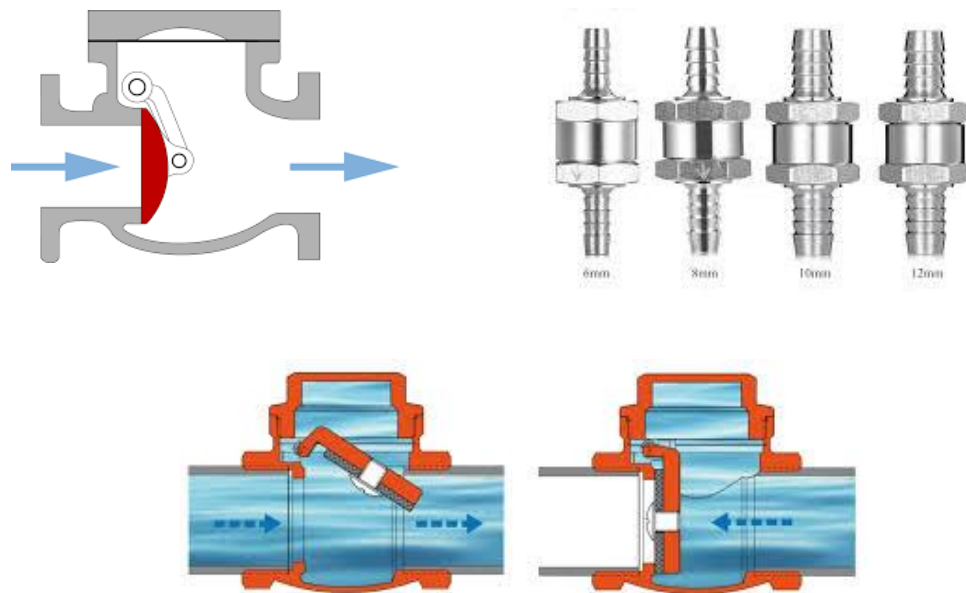
**Figuras N° 2, 3 y 4:** Vista de una Válvula Check.

Las válvulas **check** o también llamadas válvulas **antirretorno**, se utilizan para evitar el retorno de un fluido, por este motivo su diseño es unidireccional. Son comúnmente utilizadas en estaciones de bombeo para evitar que, al apagar las bombas el fluido, se devuelva (Figuras N° 2, 3 y 4).
