INFORME FINAL DE INVESTIGACIÓN ACCIDENTE DE AVIACIÓN

1995-22

Accidente de aviación ocurrido a un helicóptero fabricado por Robinson Helicopter Company, modelo R66, ocurrido el día 04 de septiembre de 2022, en el sector costero El Pangué, comuna de Zapallar, Región de Valparaíso.

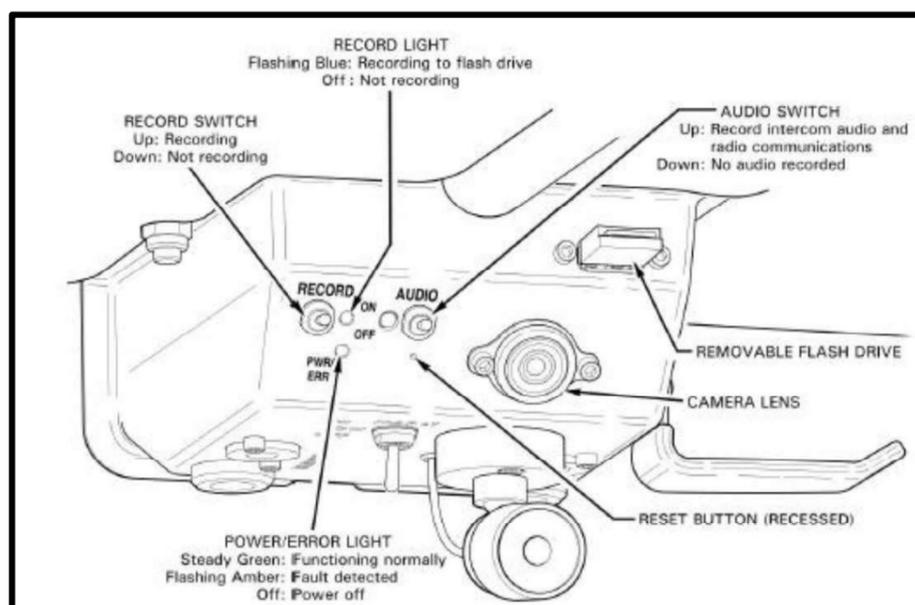
Imagen N° 1: Descripción de la cámara de cabina.

La memoria interna conserva sólo las 3 horas de video más reciente.

La grabación comienza automáticamente cuando se enciende el interruptor de la batería del helicóptero y se detiene cuando se apaga.
