INFORME FINAL DE INVESTIGACIÓN INCIDENTE DE AVIACIÓN

2028-23

Incidente de aviación donde se vio involucrada una aeronave pilotada a distancia (RPA), el 11 de mayo del 2023, en la comuna de Victoria, Región de La Araucanía.

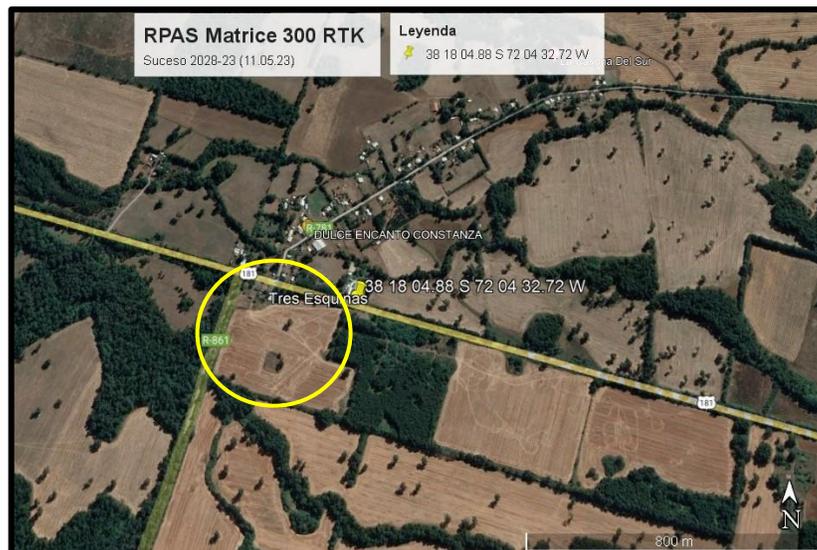
Imagen N°1: Vista referencial del sitio del suceso.

El sitio del suceso correspondía a un punto denominado “Tres Esquinas”, 25 km., al Este de la comuna de Victoria, Región de La Araucanía, coordenadas geográficas: 38° 18'04.88" S. y 72° 04' 32.72" W. (Imagen N°1).
