# INFORME FINAL DE INVESTIGACIÓN INCIDENTE DE AVIACIÓN N°1968-21

Incidente de aviación que afectó a un avión AIRBUS, modelo A320-271N, en el Aeródromo Desierto de Atacama (SCAT), comuna de Caldera, Región de Atacama, el 28 de noviembre de 2021.

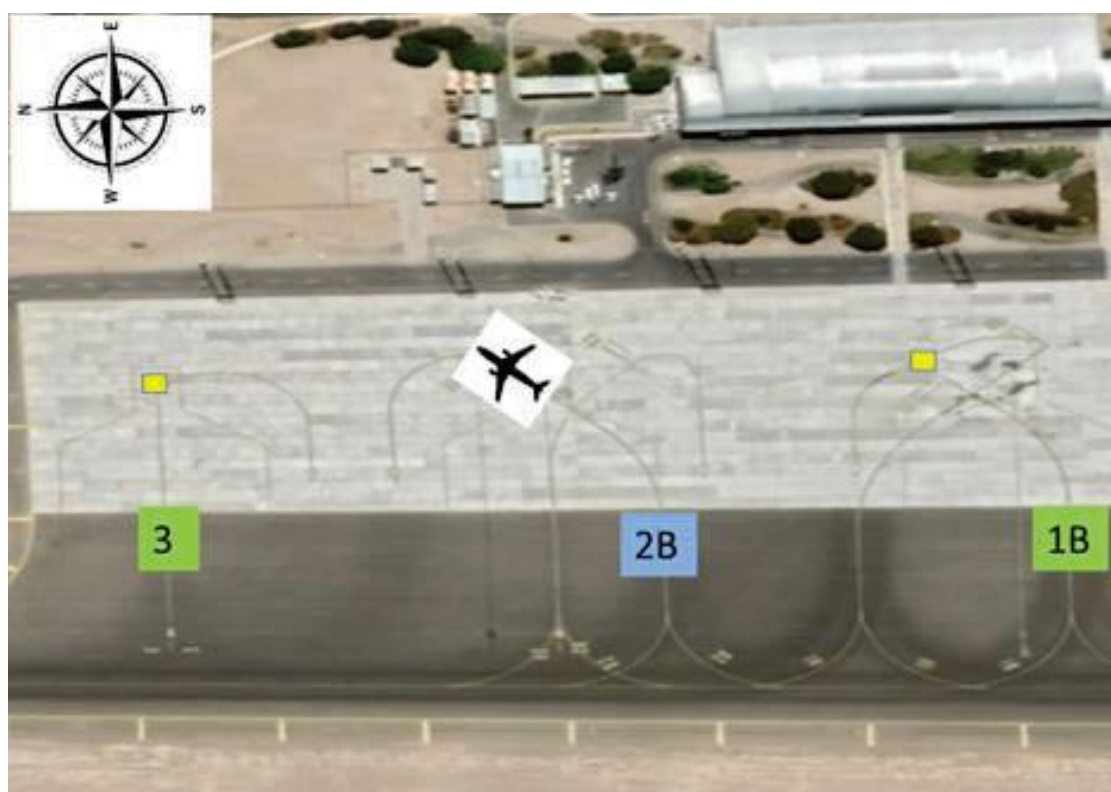
**Diagrama 1:** Ubicación de la aeronave en plataforma del aeródromo.

- 1.15.1. La aeronave se encontraba detenida en el mismo lugar de ocurrido el suceso. Fue verificada su integridad al momento de ocurrido el suceso (Diagrama N° 1 y Fotografía N° 5).

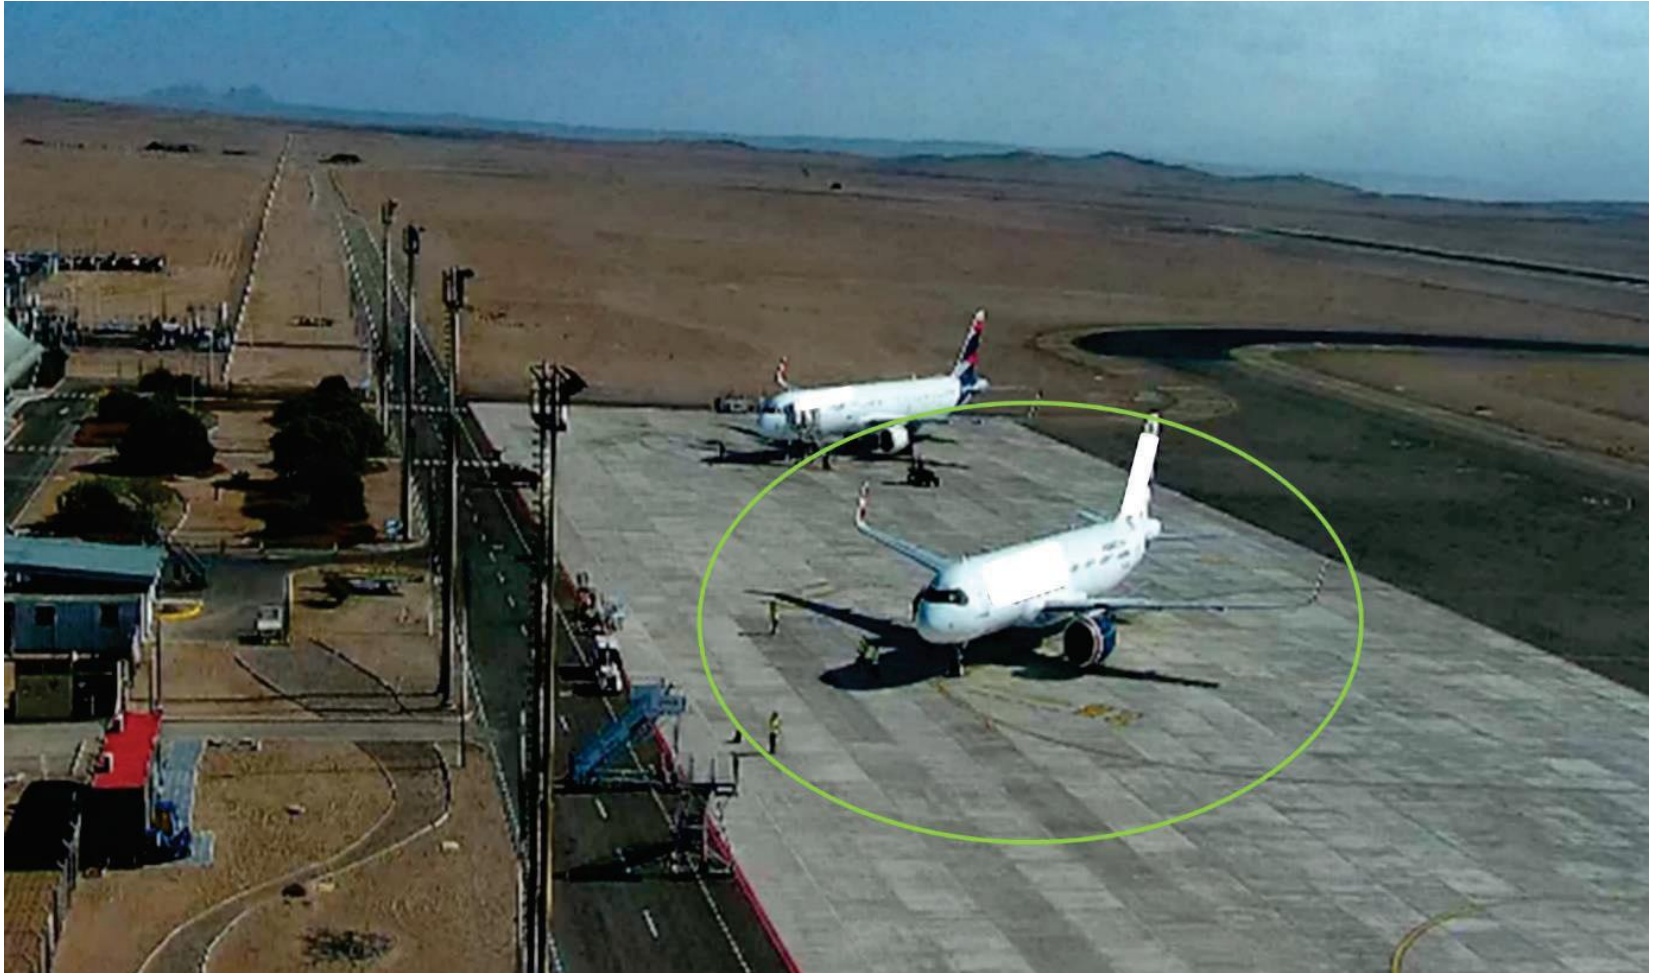
- 1.15.6. La revisión de las imágenes registradas por la cámara ubicada en la torre de control del aeródromo permitió establecer la secuencia del suceso, desde el arribo de la aeronave al estacionamiento 2B, la ubicación de conos de seguridad alrededor de la aeronave, el

**Imagen N° 2:** Llegada de la aeronave al estacionamiento 2B.

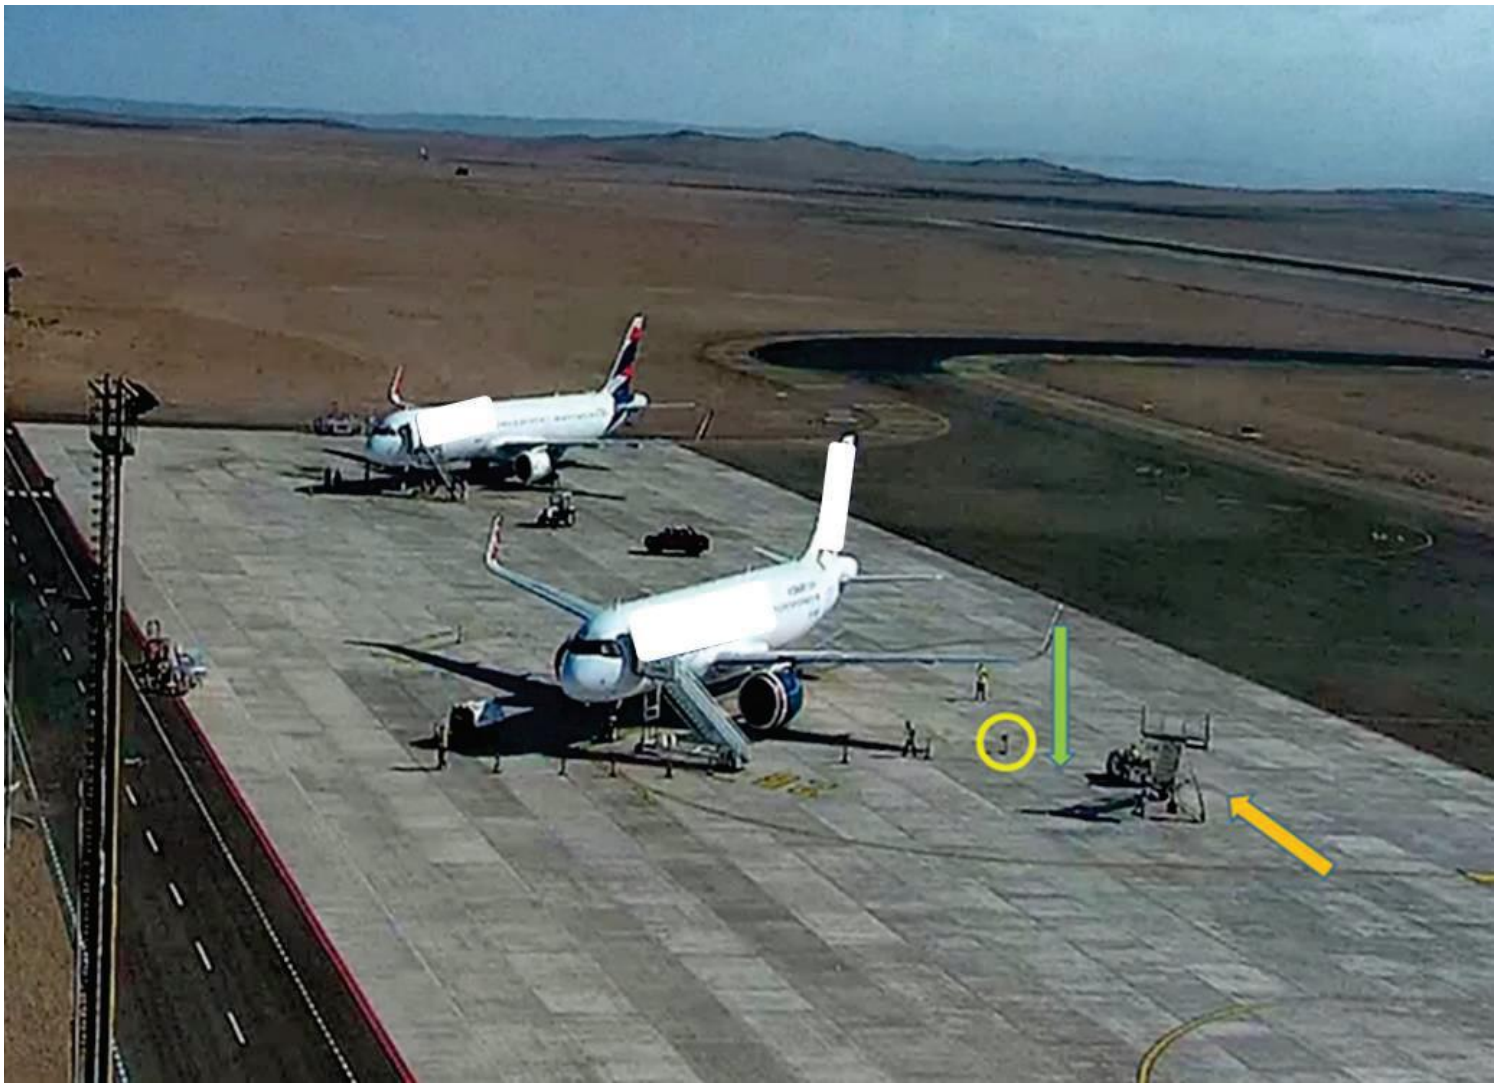
Imagen N° 4: Acercamiento del tractor con la escalera a sector del ala izquierda de la aeronave.

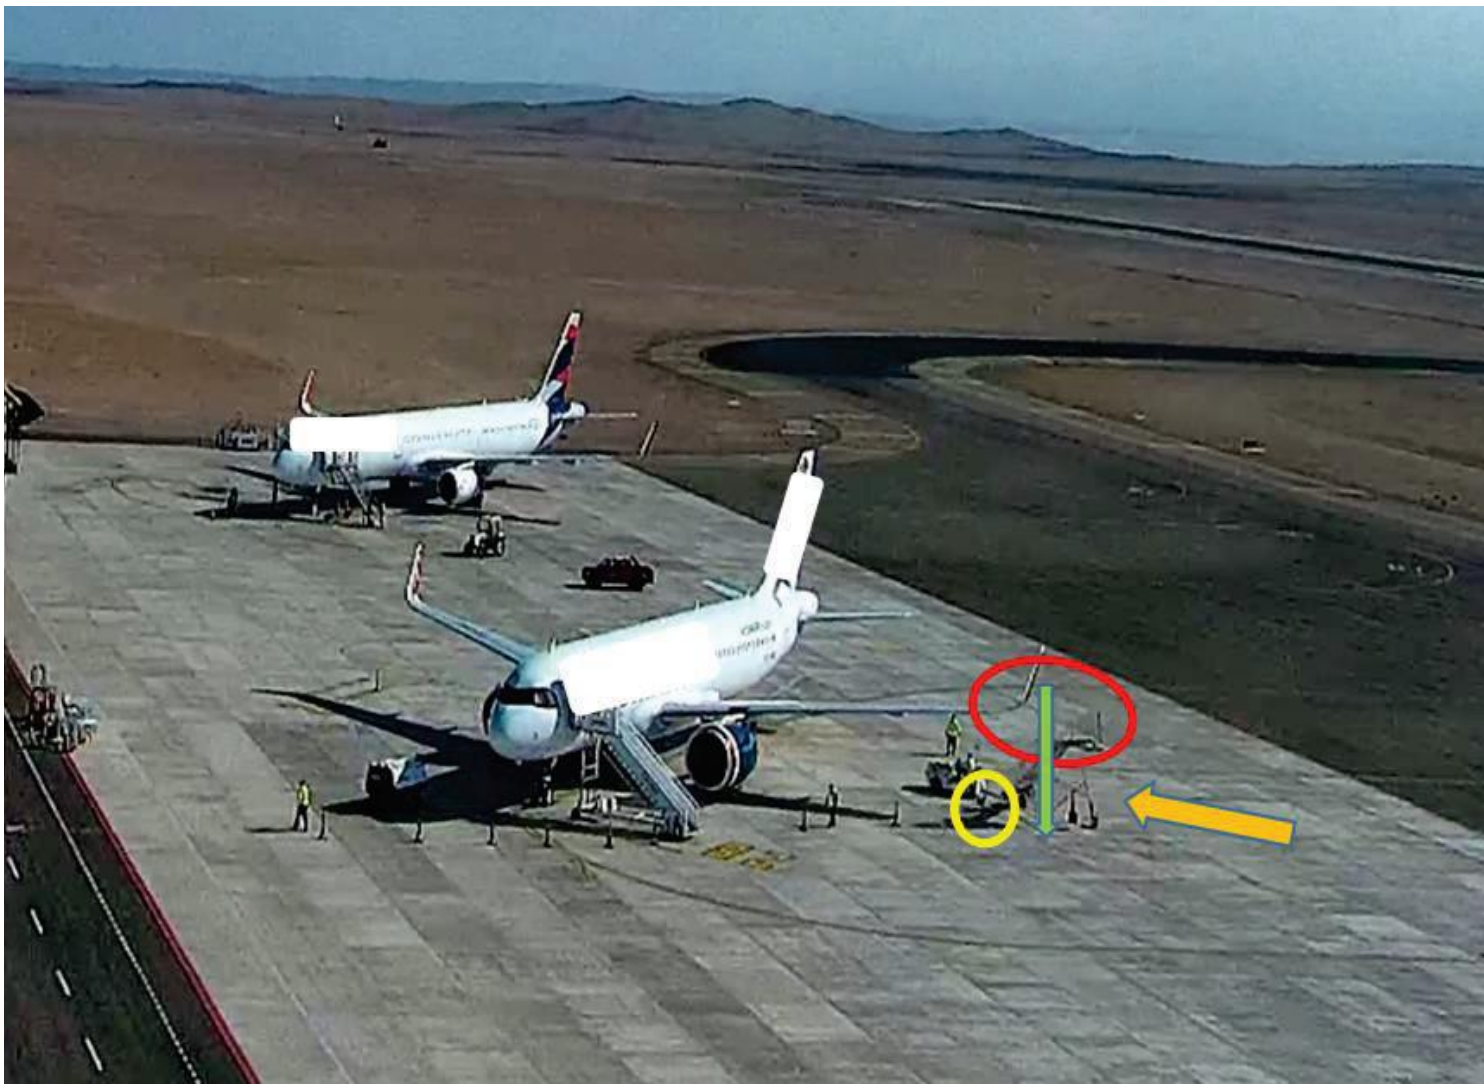
Imagen N° 5: Desplazamiento del tractor, con la escalera, bajo del ala izquierda de la aeronave.

- 1.15.7. El equipo investigador pudo evidenciar que, durante la maniobra de acercamiento de la escalera, tractada por un vehículo motorizado, se acercó a la aeronave por el sector del ala izquierda, en donde fue realizada una maniobra de giro en 90° hacia la izquierda, impactando la parte superior de la escalera contra la punta de ala izquierda.
- 1.15.8. En cuanto al objeto ubicado debajo del ala izquierda, se pudo verificar que, la Zona de Seguridad del ala izquierda fue demarcada con una PIGS, el cual no se encontraba en cuanto a ubicación y distancia, conforme a lo dispuesto (Imagen 8 y Fotografía N° 11):

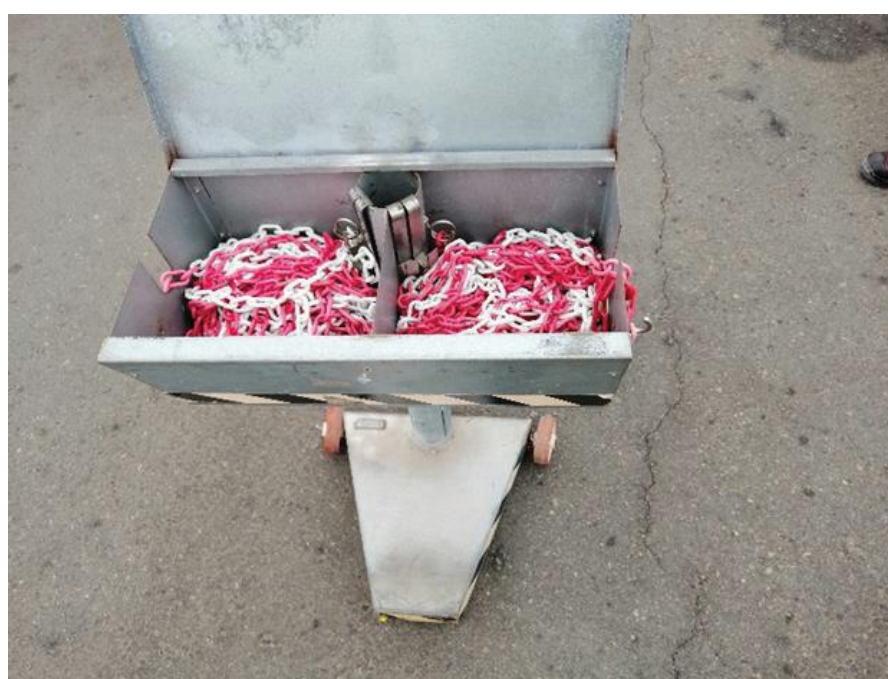
**Fotografía N° 11:** Vista interior de un PIGS.
