INFORME PRELIMINAR 24 MESES DEL ACCIDENTE DE AVIACIÓN N° 1994-22

Aeronave : Helicóptero. AGUSTA AEROSPACE CORP, Modelo AW 119, MKII.

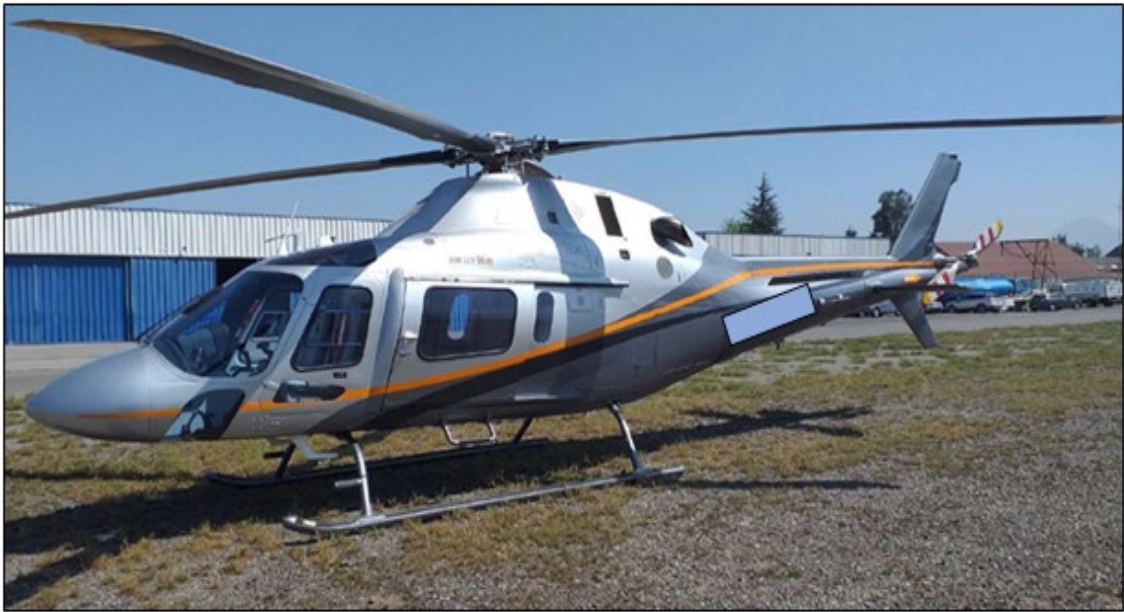
Fotografía N°2: Imagen de la aeronave antes del accidente.

La aeronave se encontraba sobre una superficie de tierra, la cual era parte de un predio agrícola, conforme a las fotografías N°2 y N°3.
