INFORME FINAL DE INVESTIGACIÓN ACCIDENTE DE AVIACIÓN

1980-22

Suceso de aviación que afectó a un Planeador Schempp-Hirth, modelo JANUS C, en el Aeródromo de Pucón, Comuna de Pucón, Región de La Araucanía, el día 15 de febrero de 2022.

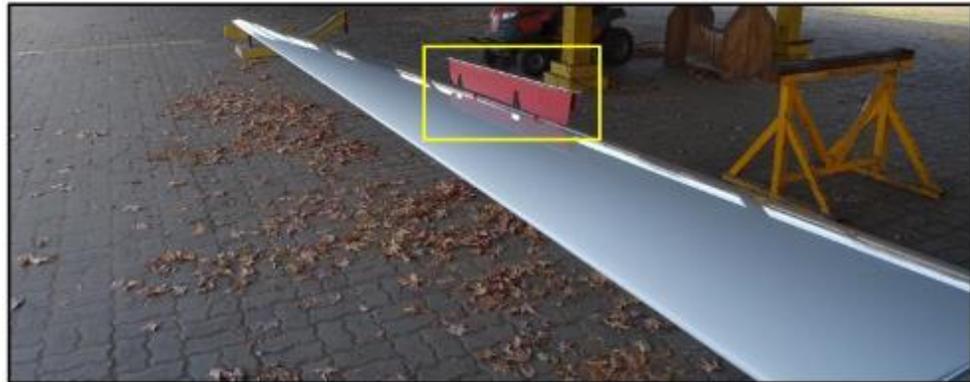
Imagen N°14: Freno aerodinámico desplegado.

La siguiente imagen muestra el freno aerodinámico del ala derecha desplegado, este dispositivo es de color rojo que sobresale del ala cuando esta activado.
