INFORME FINAL DE INVESTIGACIÓN DE ACCIDENTE DE AVIACIÓN

1990-22

Accidente de aviación que afectó a una aeronave Helicóptero, modelo AW119 MKII, en el Centro de Ski- Antillanca, Comuna de Puyehue, Región de Los Lagos, el día 06 de julio de 2022.

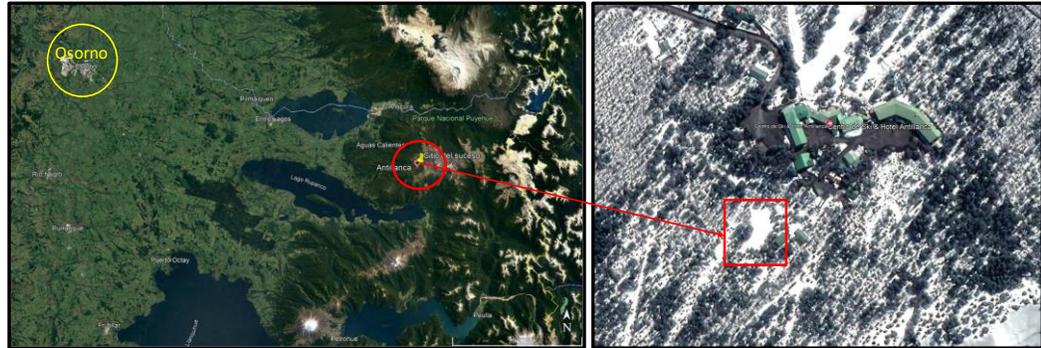
Imágenes N°1 y 2: Ubicación del lugar del suceso

El sitio del suceso se encontraba ubicado al interior de un recinto particular “Centro de Ski & Hotel Antillanca”, Comuna de Puyehue, Región de Los Lagos, aproximadamente a 80 Km al Este de la Ciudad de Osorno.

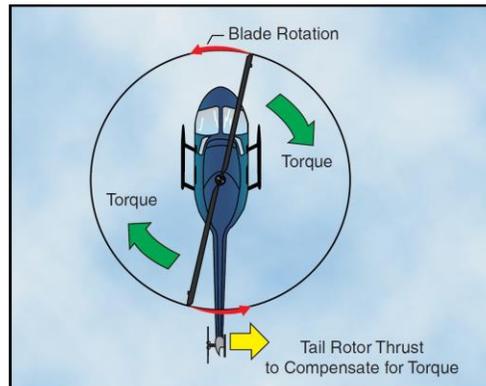
Imagen N°14: Efecto del rotor de cola

La mayoría de los helicópteros con un único sistema de rotor principal requieren un rotor separado para superar la torsión. Esto se consigue con un rotor antipar de paso variable o rotor de cola. Deberá variar el empuje del sistema antipar para mantener el control direccional cuando cambie el par del rotor principal, o para realizar cambios de rumbo durante el vuelo estacionario.

El rotor antipar produce empuje para oponerse al par y ayuda a evitar que el helicóptero gire en la dirección opuesta a la del rotor principal.
