INFORME PRELIMINAR DE LOS 12 MESES DEL ACCIDENTE DE AVIACIÓN N° 2038-23

19.OCT.2024

Aeronave : Avión PIPER, modelo PA-31 T "NAVAJO".

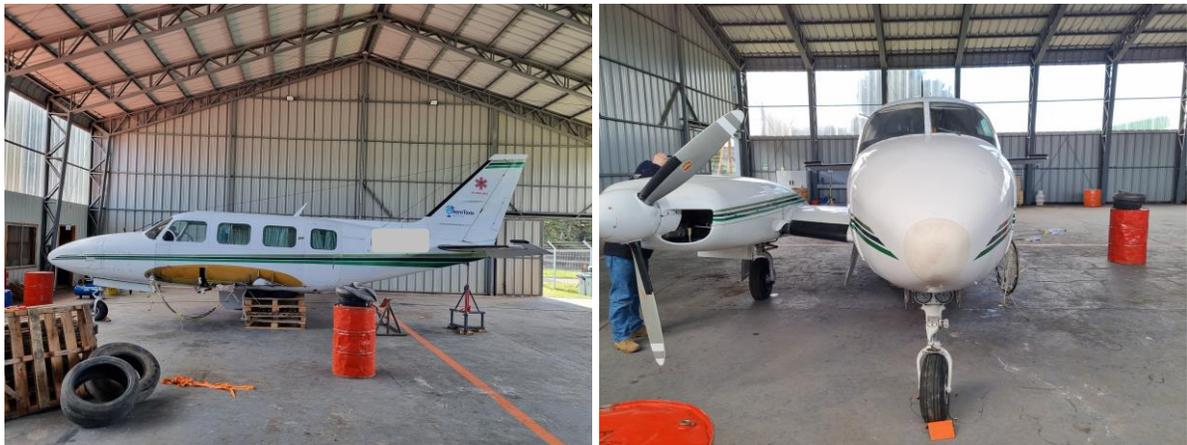
El sitio del suceso se encontraba ubicado en la pista del aeródromo Teniente Vidal SCCY, sin embargo la aeronave se encontraba hangarada en las instalaciones del Explotador, lugar donde se realizaron las acciones iniciales.

Imagen N°2 y 3: Ubicación del sitio del suceso Aeródromo Teniente Vidal SCCY.
