INFORME PRELIMINAR 24 MESES DEL ACCIDENTE DE AVIACIÓN N° 2001-22

Fecha suceso : 15 de octubre del 2022.

Lugar : A 130 metros al Este de la Pista del Aeródromo “La Victoria de Chacabuco” (SCVH), Comuna de Colina, Región Metropolitana.

Aeronave : Light- Sport Aircraft (LSA), fabricante JIHLAVAN AIRPLANE, modelo JA-600.

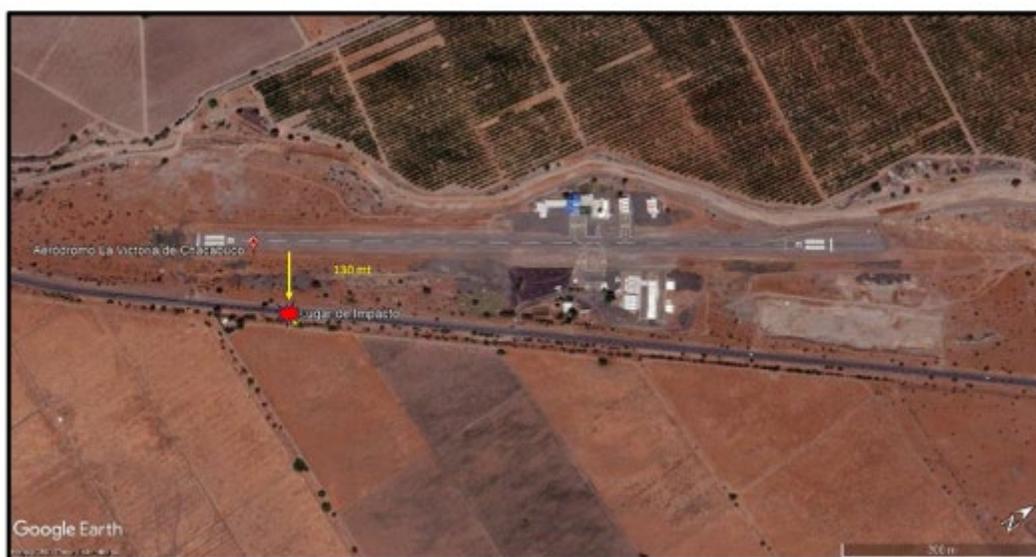
Imagen N°2: Lugar del suceso (referencial).

La aeronave se encontraba ubicada a un costado de la Ruta Santa Teresa, kilómetro 13.5, a 130 metros al Este de la pista del Aeródromo “La Victoria de Chacabuco” (SCVH), en las coordenadas: Lat. 33°03'15" Sur, Long. 70°42'35" Oeste.

El lugar del suceso tenía una elevación de 652 metros sobre el nivel del mar, las características del terreno eran de superficie de tierra compacta, con una línea de vegetación del tipo arbusto y árboles de una altura aproximada de 05 metros.
