INFORME PRELIMINAR DE LOS 30 DÍAS DEL SUCESO DE AVIACIÓN Nº 2064-24 ANTECEDENTES:

Fecha suceso : 21 de julio del 2024.

Lugar : Aeródromo de Melipilla (SCMP), Ciudad de Melipilla, Región Metropolitana.

Aeronave : Avión Cessna 152.

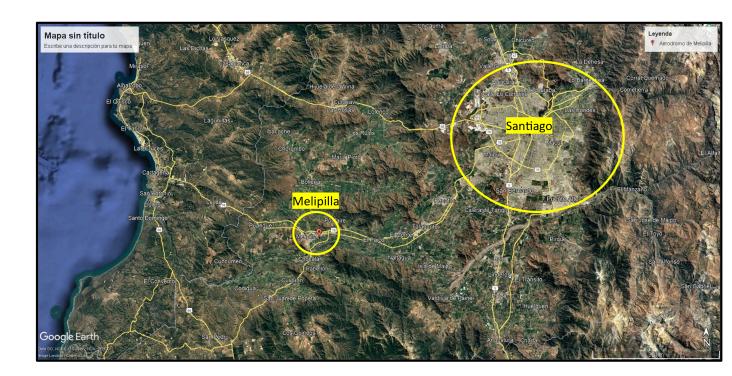
Imagen N°1: Referencia ubicación del sitio del suceso.

La aeronave se encontraba al interior de un canal de regadío que se ubicaba a 36 metros al Este del término de la pista 08 de SCMP. Este canal tenía unas dimensiones de 03 metros de profundidad y 05 metros de ancho aproximadamente.
