**DIRECCIÓN GENERAL DE AERONÁUTICA CIVIL**  
**DEPARTAMENTO PREVENCIÓN DE ACCIDENTES**

**INFORME PRELIMINAR DE 30 DÍAS DEL SUCESO DE AVIACIÓN N° 2050-24**

**Fecha suceso** : 25 de febrero de 2024.  
**Hora suceso** : 12:00 hora local.  
**Lugar** : Pista 28 del Aeródromo "Pucón" (SCPC), Comuna de Pucón, Región de La Araucanía.  
**Aeronave** : Avión Mooney Airplane Company Inc., modelo M20J.  
**Licencia piloto** : Piloto Privado de Avión.  
**Ocupantes** : 01 Piloto al mando.

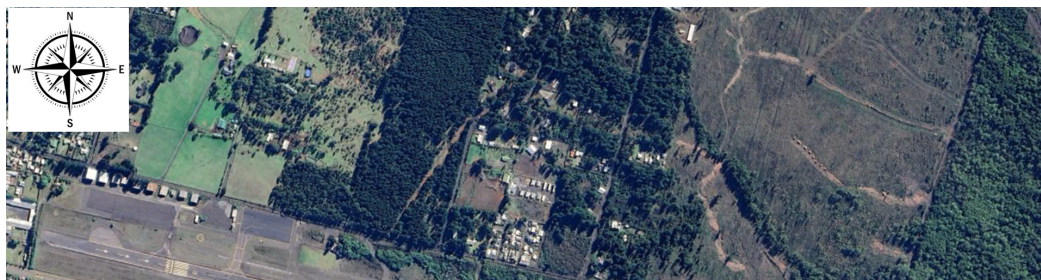
El sitio del suceso corresponde a la pista 28 del Ad. “Pucón” (SCPC), ubicado en la comuna de Pucón, Región de La Araucanía, en las coordenadas geográficas: Lat. 39° 17' 29"S y Long. 71° 55' 15" W.

adro amarillo).
