## **INFORME PRELIMINAR 30 DÍAS DEL SUCESO DE AVIACIÓN N° 2059-24**

Suceso de aviación que afectó a una aeronave ultraliviana no motorizada del tipo Parapente, en el sector de Río Seco, 45 km al sur de SCDA, Provincia de Iquique, Región de Tarapacá, el día 25 de Mayo de 2024, impactando contra el terreno en un sector de roqueríos.

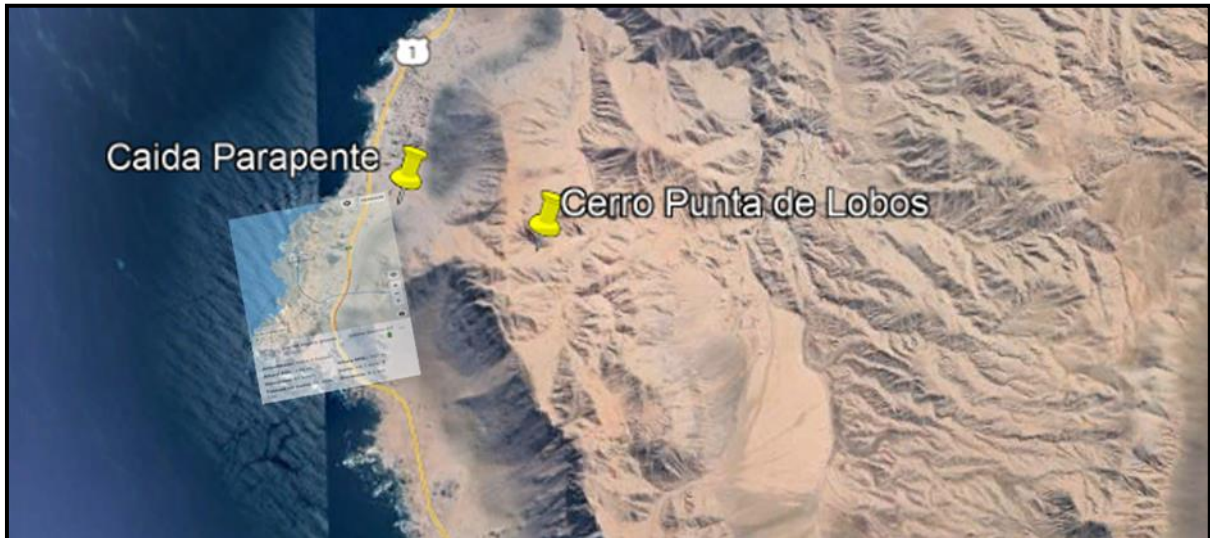
El sitio del suceso se encontraba entre el Cerro Punta de Lobos y la costa, impactando en unos roqueríos, en las coordenadas 21°0'37,67"S; 70°9'44,09"W, a 146 mt (480 ft) sobre el nivel medio del mar (MSNM).

**Image N°1: Referencia ubicación del sitio del suceso.**
