Resuelve petición en suceso de aviación 1878WS, de fecha 20 de noviembre de 2024, presentado por el abogado Sr. Felipe Riesco Eyzaguirre.

**EXENTA N° 2417**

**RESOLUCIÓN DE LA DIRECCIÓN GENERAL DE AERONÁUTICA CIVIL**

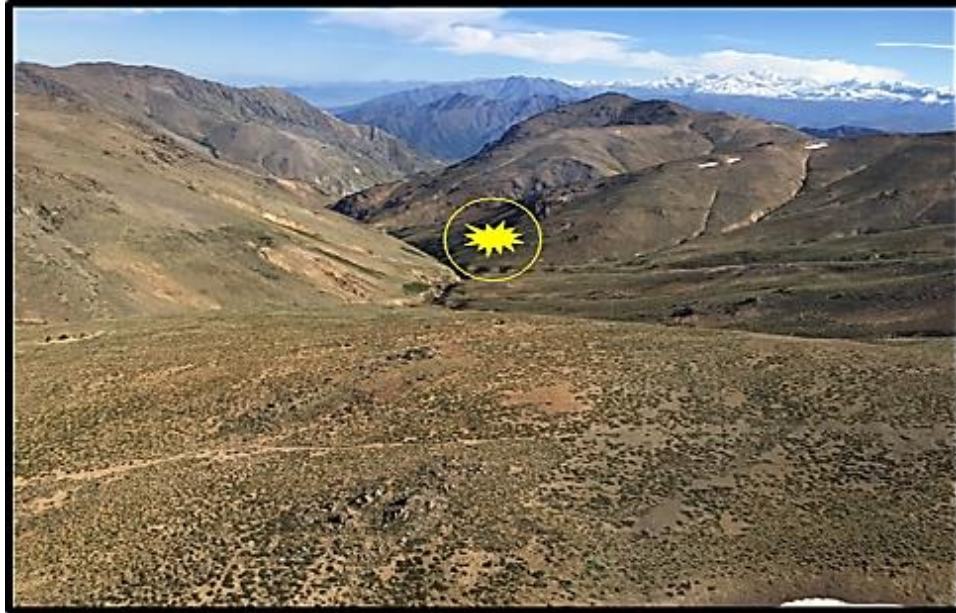
**Fotografía N°5.** Vista hacia el Norte.

El sitio del suceso donde se precipitó la aeronave está conformado por una ladera de una montaña, al Este del eje central del cajón cordillerano, con alturas de los cerros entre los 8.940 pies y 9.695 pies.

Se obtuvieron imágenes aéreas del cajón cordillerano, de fechas 22.NOV.2018 y 06.DIC.2018, donde fue encontrada la aeronave (ver fotografías N°5, 6 y 7).

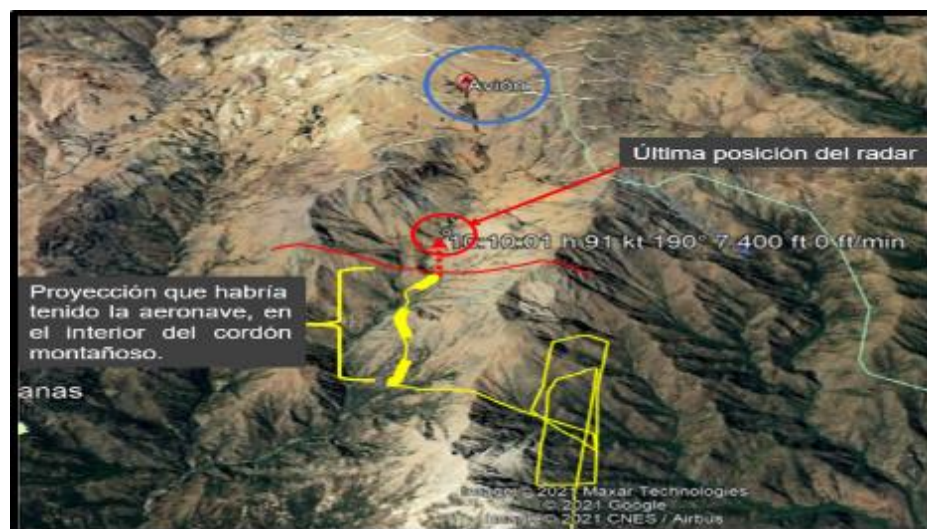
**Imagen N°1.**

De los datos analizados en color amarillo, desde las 13:08:49 hora UTC hasta 13:10:01 hora UTC, se puede señalar que el avión, en un tiempo de un 1 minuto y 12 segundos, ascendió desde los 7.000 pies hasta los 7.400 pies, alcanzando una razón de ascenso promedio de 333 pies por minuto.

En la imagen N°1 se muestra la proyección (en color amarillo segmentado) que habría tenido la aeronave en el interior del cordón montañoso, hasta el último punto registrado por el radar, a las 13:10:01 UTC (10:10:01 hora local) a 7.400 pies.

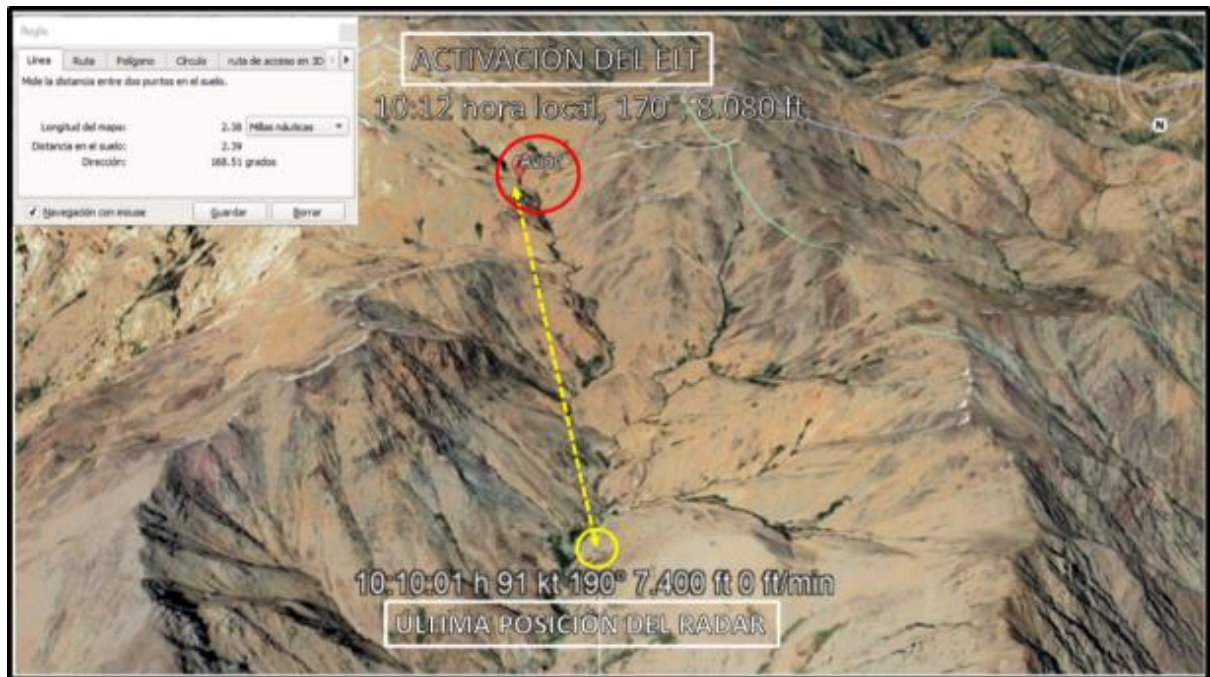
Imagen N°2.

En la imagen N°2 se muestra en un círculo de color amarillo, el último registro de la aeronave realizado por el radar, a las 13:10:01 UTC a 7.400 pies y a una distancia de 2,3 millas náuticas aproximadamente del círculo de color rojo,

correspondiente a la posición final de la aeronave y donde se estrelló contra el terreno, a una altitud de 8.080 pies.

Tomando el último punto registrado a las 13:10:01 UTC y la recepción de la señal del ELT a las 13:12 UTC (10:12 HL), existe un tiempo de 01 minuto con 59 segundos aproximadamente, donde la aeronave continuó desplazándose hacia el Sur.

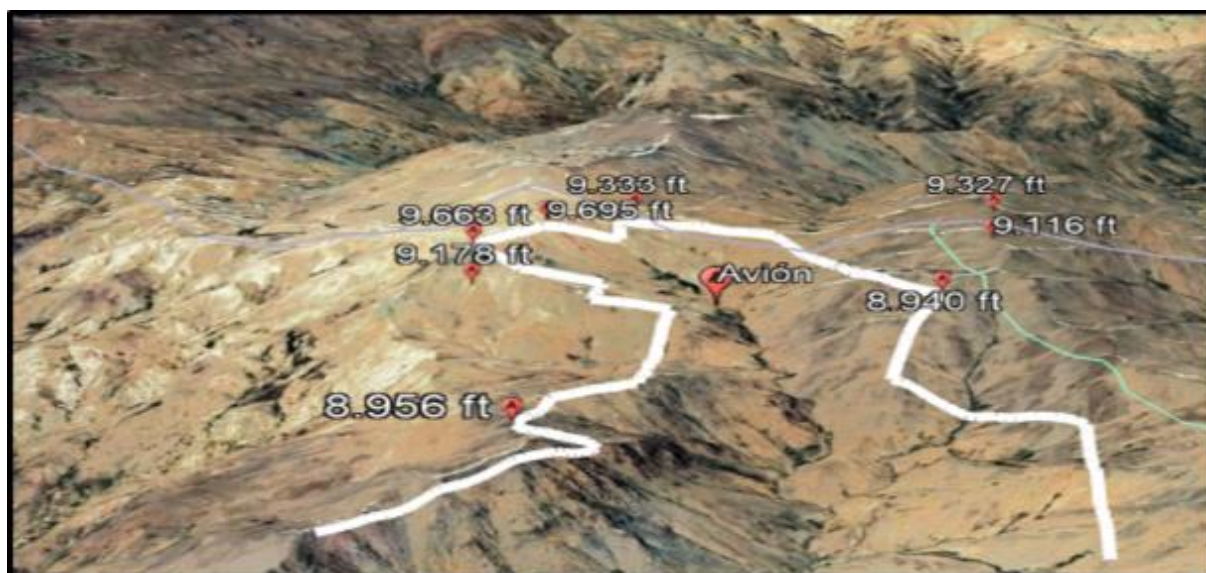
En la imagen N°3, desde la posición final de la aeronave, a **8.080 pies**, se visualizan las cotas de mayor altura que forman el cajón montañoso, entre los 8.940 ft. y los 9.695 ft.

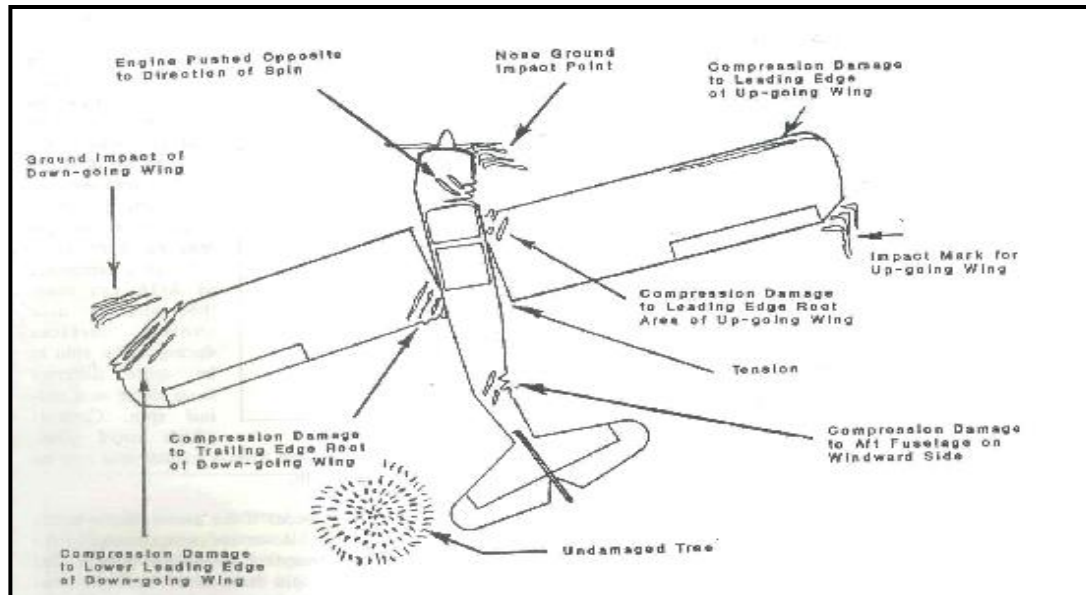
**Diagrama N°1.** Patrón de restos de una aeronave en Spin (barrena).

Capítulo 27 “Stalls y Spins”, pag.189, se muestra el patrón de restos de una aeronave dejado en el terreno posterior a una caída en Spin (imagen diagrama N°1).

El diagrama anterior, es concordante con una fotografía aérea de la aeronave tomada en el lugar del accidente (ver fotografía N°24).

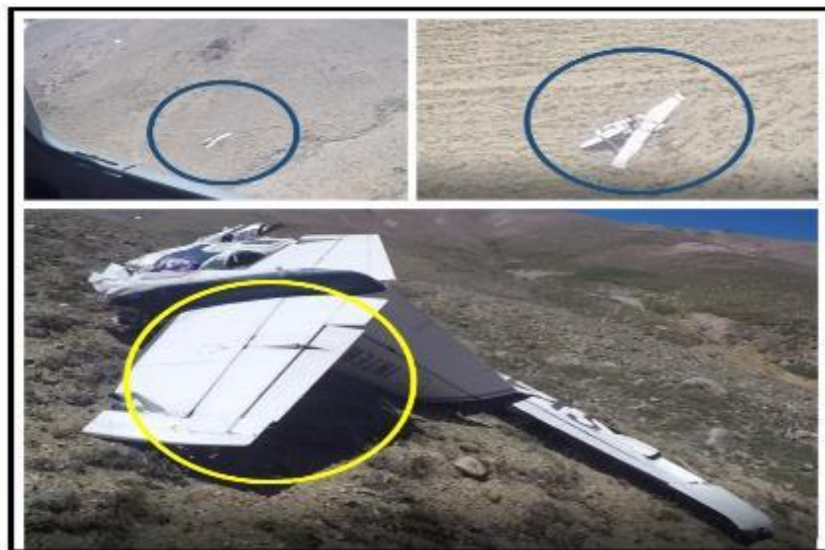
- a) Condición de la aeronave, previo al rescate de los cuerpos de la tripulación de la aeronave.
- b) Se observó que los equipos de la cámara láser aerotransportada, se encontraban al interior de la aeronave.
- c) Se observa que la aleta compensadora (trim) del elevador izquierdo (círculo color amarillo), estaba actuado hacia arriba.

Por lo anterior, se solicitó apoyo a personal especializado de un Centro de Mantenimiento Aeronáutico CMA N°125, con la finalidad de identificar la posición de la aleta compensadora del elevador, el cual señaló qué, de acuerdo al video exhibido y visto a ojo desnudo, se encuentra en posición arriba, aproximadamente entre 8 a 10 grados, de un recorrido total de 25 grados.

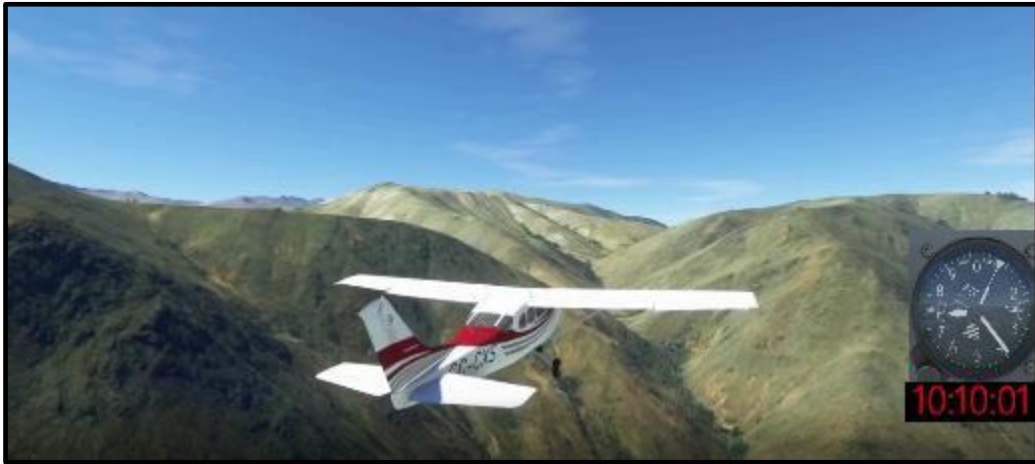
1.- Vista panorámica de la aeronave ingresando al cajón montañoso. La hora en rojo identifica el momento en que se pierde la señal de radar.

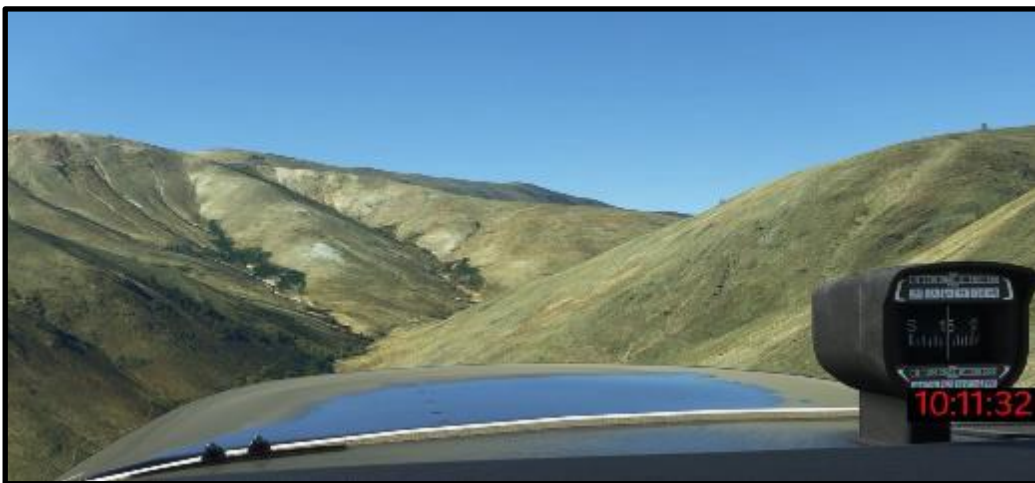
2.- Proyección del vuelo e imagen del entorno del terreno, desde la cabina del piloto, momentos previos al accidente.

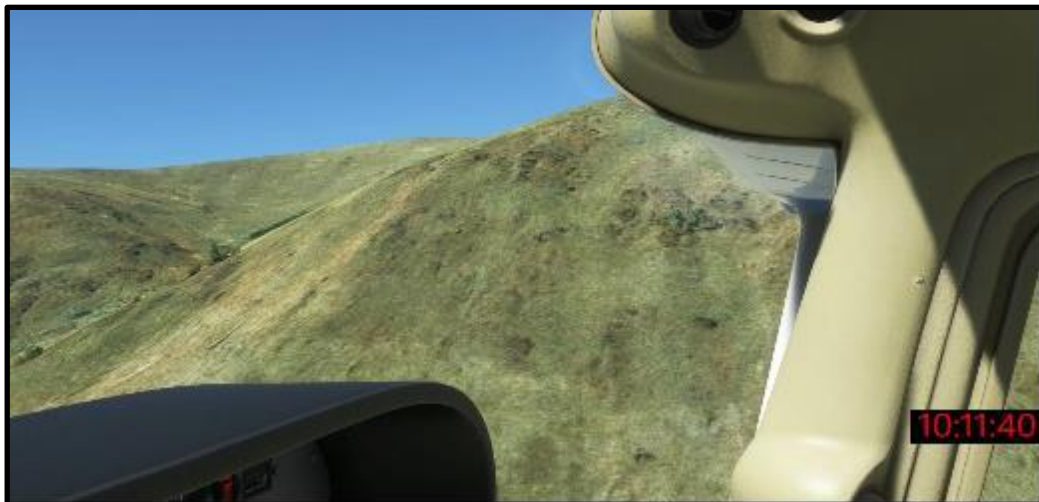
3.- Imagen del entorno del terreno hacia la derecha, desde la cabina del piloto, segundos antes del accidente.

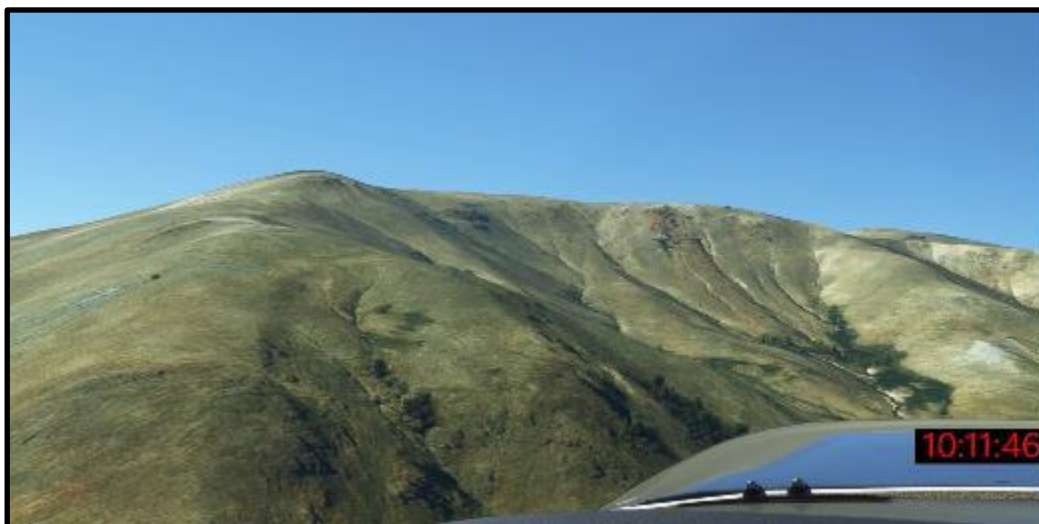
4.- Imagen del entorno del terreno de frente y a la izquierda, desde la cabina del piloto, segundos antes del accidente.
