# INFORME FINAL DE INVESTIGACIÓN ACCIDENTE DE AVIACIÓN N°1989-22

Accidente de aviación que afectó a una aeronave fabricada por Cessna, modelo 152, en el Fundo las Tinajas, comuna de Melipilla, Región Metropolitana de Santiago, el día 25 de mayo del 2022.

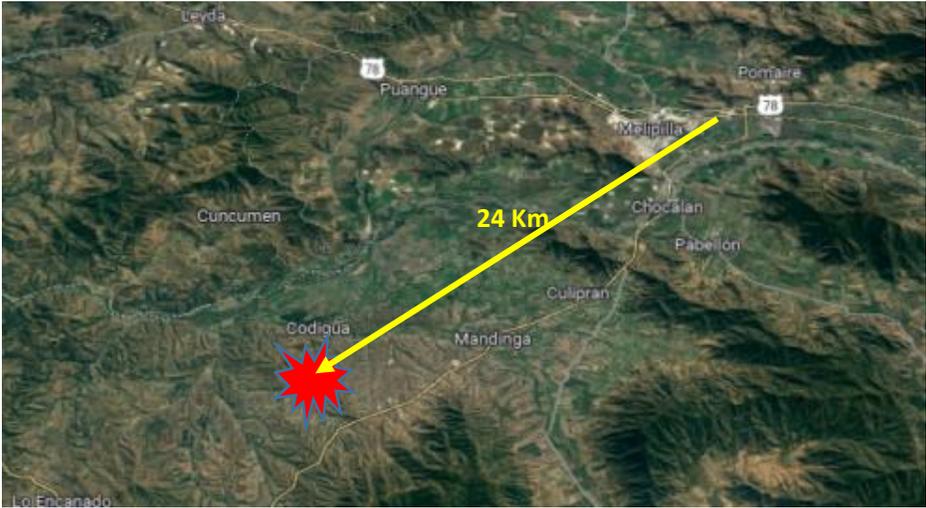
El equipo investigador concurrió al sitio del suceso, ubicado en el Fundo las Tinajas, comuna de Melipilla, Región Metropolitana, a 24 kilómetros al suroeste del Aeródromo de Melipilla (SCMP), en las coordenadas 33°49'48.9" Latitud Sur, 71°22'34.2" Longitud Oeste, con una elevación de 106 metros (347 pies). (imagen N°2)

Imagen N°2: Sitio del suceso.
