## INFORME PRELIMINAR 24 MESES DEL SUCESO DE AVIACIÓN N° 2009-22

Fecha suceso : 12 de diciembre de 2022.  
Hora suceso : 11:48 hora local.  
Lugar : Aeródromo Guardiamarina Zañartu (SCGZ), Puerto Williams, Región de Magallanes.  
Aeronave : Avión Beechcraft, modelo BE-100.  
Licencia Piloto : Piloto Comercial de Avión.  
Ocupantes : Tripulación 2 / Pasajeros 9

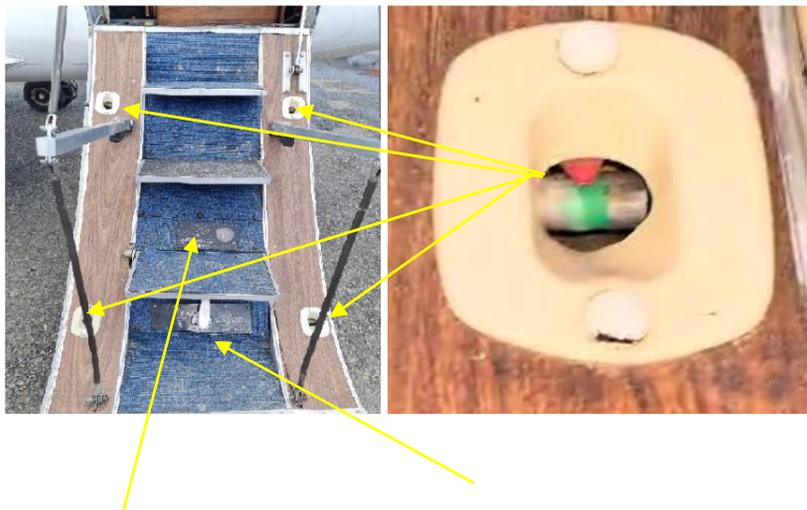
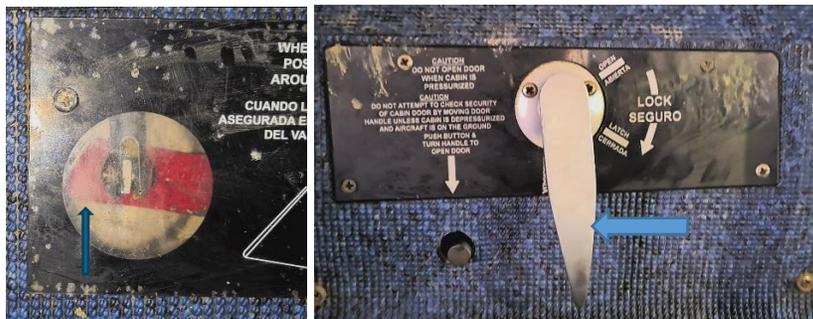
Fotografías N° 9 y 10: Dispositivos de aseguramiento (Referencial, Beechcraft)

La puerta opera con un mecanismo de aseguramiento que se encuentran en las manillas en la parte central de la puerta. Ambas manillas están interconectadas. Cuando la manilla es rotada, dos ganchos se aseguran en la parte superior del marco de puerta y otros dos ganchos, uno en cada lado del marco de la puerta. Existen ventanillas en la parte interior de la puerta, ubicadas en cada gancho de aseguramiento, en ambos lados del marco de la puerta. Una línea verde pintada en el gancho de aseguramiento se alinea con una marca de color verde cuando la puerta ha quedado cerrada y asegurada (Fotografías N° 9 y 10).
