INFORME PRELIMINAR 12 MESES DEL SUCESO DE AVIACIÓN N° 2048-24

15 de febrero del 2024

Fecha suceso : 15.FEB.2024.
Hora suceso : 17:40 hora local.
Lugar : Aeródromo de Villarrica SCVI,
Localidad de Villarrica, Región de la Araucanía
Aeronaves : Avión Experimental JWILSON/PAYNE, modelo CA10
Ocupantes : 8 (ocho).
Lesiones : 8 llesos (ocho).
Licencias : Piloto privado de avión.
Actividad : Vuelo Lanzamiento de Paracaidistas.

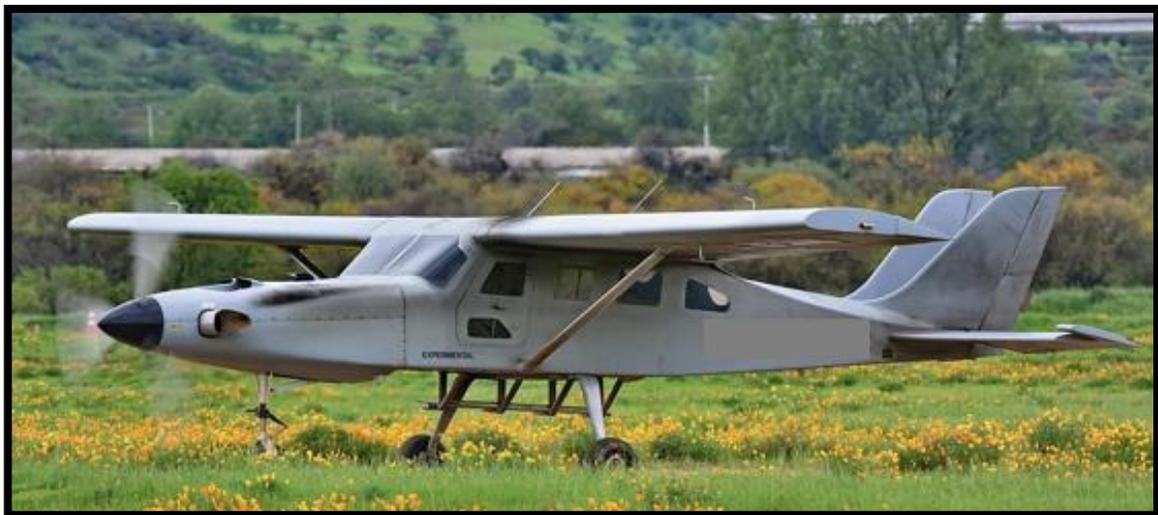
Fotografía N°6: Avión Experimental JWILSON/PAYNE, modelo CA10

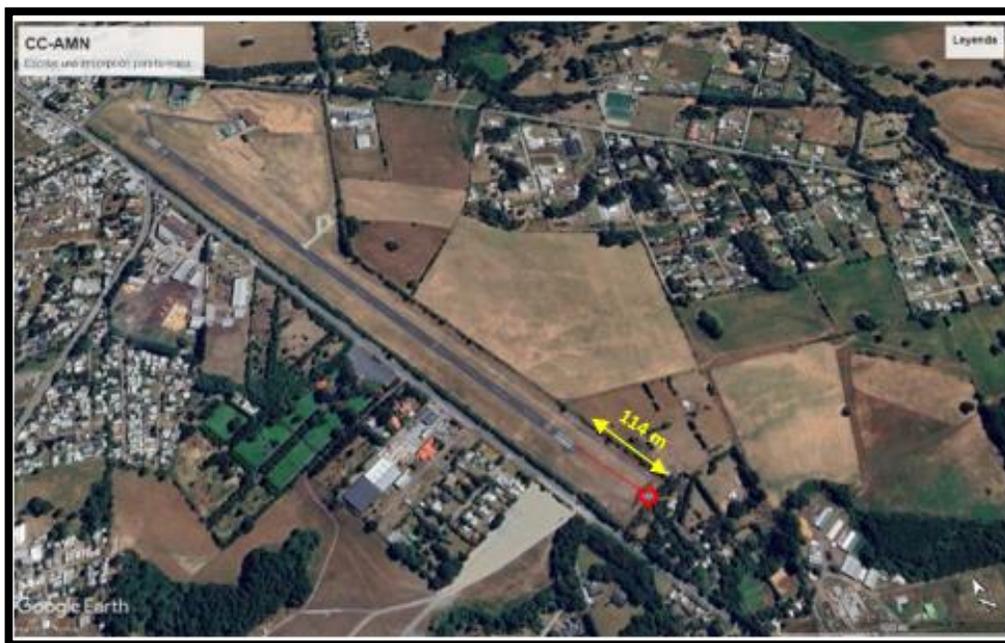
El suceso tiene lugar en el Aeródromo de Villarrica (SCVI), localidad de Villarrica, Región de la Araucanía.

Fotografía N°7: Sitio del Suceso, Aeródromo de Villarrica, Región de la Araucanía.
