# INFORME FINAL DE INVESTIGACIÓN ACCIDENTE DE AVIACIÓN N°1977-22

El accidente de aviación que afectó a una aeronave fabricada por Air Tractor, modelo AT-802, ocurrido el día 08 de febrero del 2022, en el Aeródromo Trilahue (SCYB), Comuna de Yumbel, Región del Biobío.

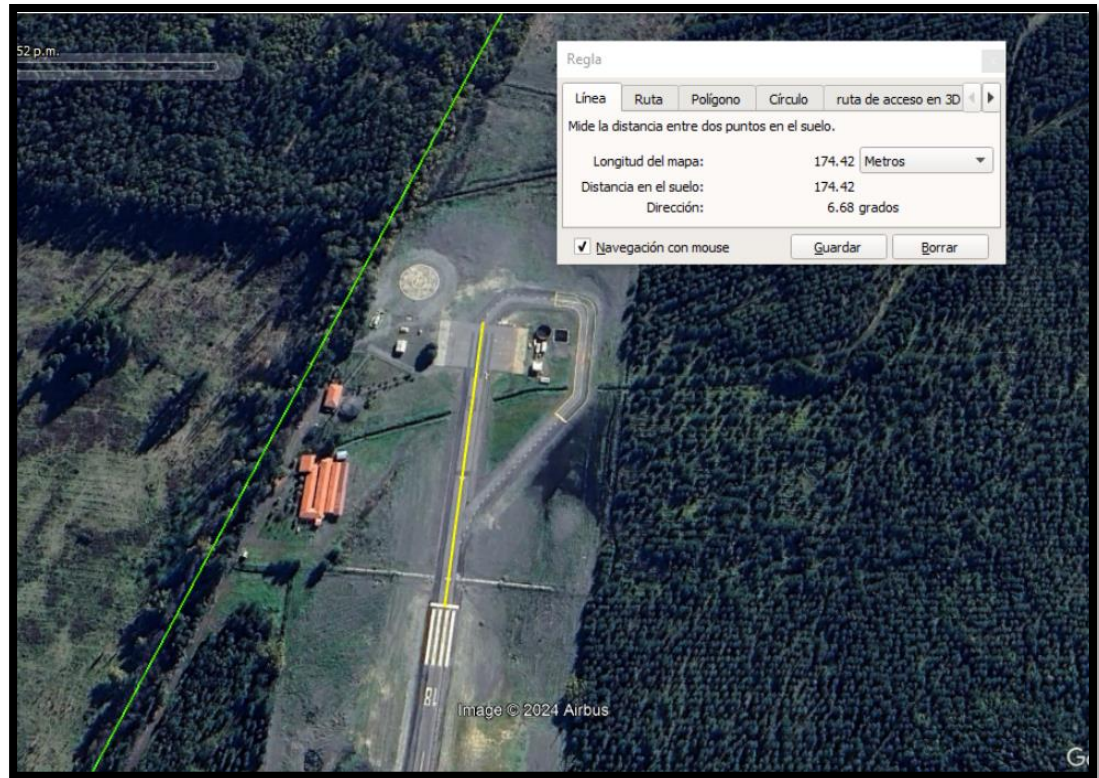
Imagen 9

- En el OF. (O) N° 09/2/1/0504 del 12.ABR.2021, que adjunta antecedentes relacionados con inspección realizada al Ad. Trilahue con fecha 11.MAR.2021, en el cual se constata, entre otros, que:  
. "El largo de pista original era de 1.020 m, sin embargo, el Umbral 18 se desplazó en 174 m hacia el Sur, con la finalidad de brindar una óptima seguridad a las operaciones aéreas durante el aterrizaje. Lo anterior, debido a la existencia de elementos que constituyen obstáculos a la Superficie de Aproximación".
- El administrador del Aeródromo Tricahue a la fecha del suceso confirmó que el Umbral 18 estaba desplazado 174 metros al Sur para realizar aterrizajes conforme a lo sugerido en el OF. (O) N° 09/2/1/0504 del 12.ABR.2021.8 (imagen 9).
