## INFORME PRELIMINAR 24 MESES DEL SUCESO DE AVIACIÓN N° 2013-23

Fecha suceso : 02 de enero de 2023.  
Hora suceso : 12:00 hora local.  
Lugar : Aeródromo Santo Domingo (SCSN), Región de Valparaíso.  
Aeronave : Avión, Velocity Serg 173, Experimental.  
Licencia Piloto : Piloto Privado de Avión.  
Ocupantes : 03 ocupantes. A consecuencia del suceso el piloto al mando y los pasajeros resultaron ilesos.

El día 02 de enero de 2023 un piloto privado de avión, con dos pasajeros a bordo de la aeronave Velocity Serg 173 experimental, durante una maniobra de toque y despegue en

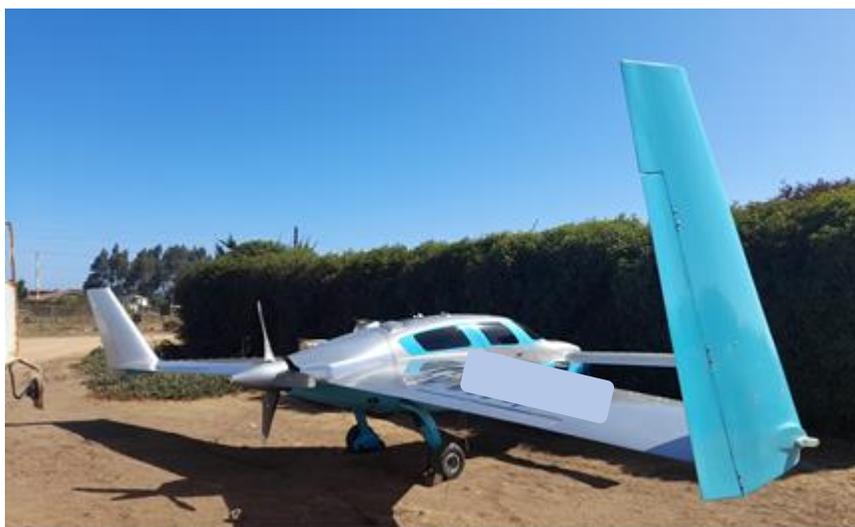
La aeronave se encontró a un costado de la loza de aviación general del aeródromo “Santo Domingo” (SCSN), donde se resguardo posterior al suceso, lugar donde el equipo investigador, con colaboración del CMA encargado, realizó una inspección y fijación fotográfica del avión (Fotografía N° 1).

**Fotografía N° 1: Vista general de la aeronave.**

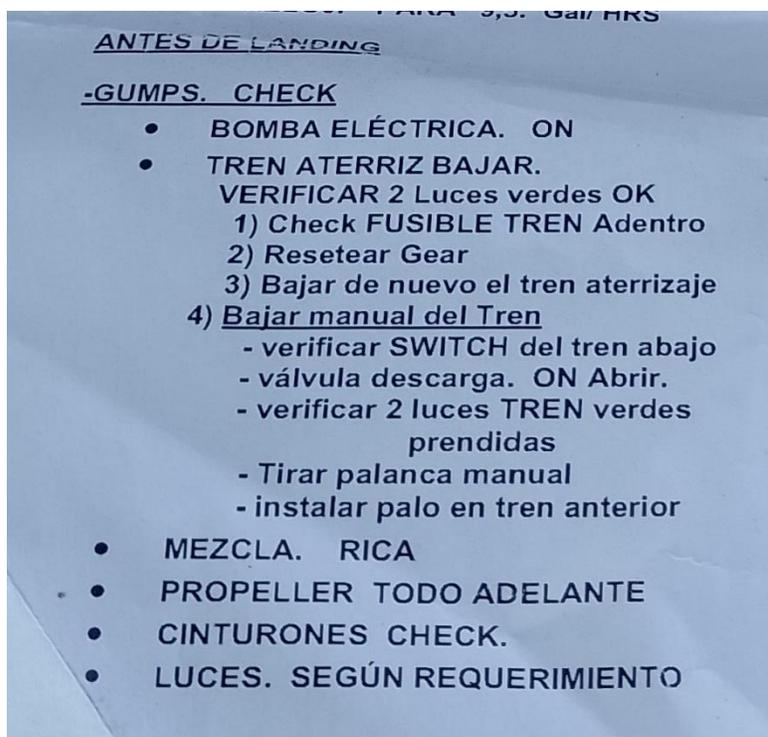
La lista de chequeo de procedimientos normales, antes del aterrizaje, de la aeronave involucrado en el suceso (Fotografía N° 13).

Fotografía N° 13: Procedimientos Normales

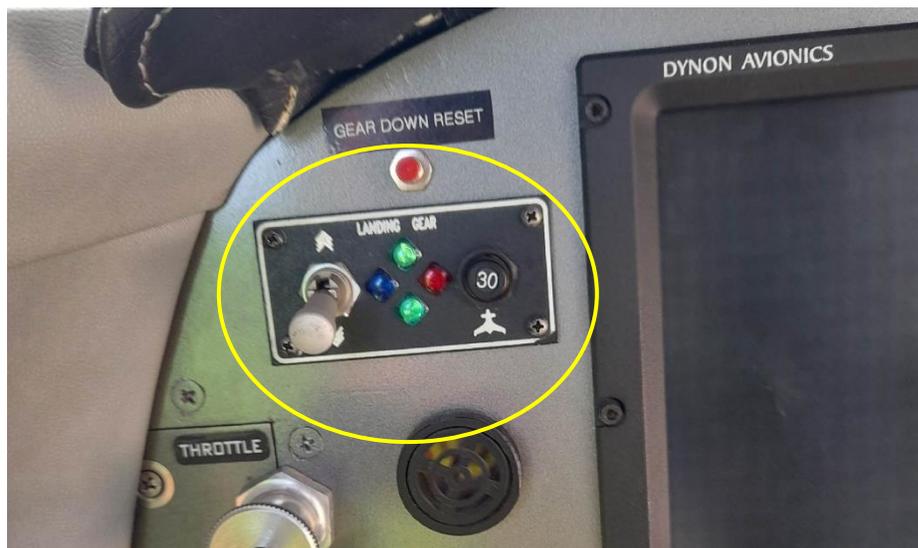
Descripción de la Operación del Tren de Aterrizaje y panel del tren de aterrizaje.  
(Fotografía N° 14)

Dos luces **verdes** que se iluminan para indicar cuando el tren está abajo y asegurado, una para el tren de nariz y una para el tren principal.

Como protección, sonará una bocina de tren inseguro, mientras el tren de aterrizaje no está en la posición "Abajo - Bloqueado".

Fotografía N° 14: Vista panel del tren de aterrizaje
