# INFORME FINAL DE INVESTIGACIÓN DE ACCIDENTE DE AVIACIÓN

1973-22

Accidente de aviación que afectó a una aeronave ultraliviano motorizado (ULM), tipo Paratrike, realizando un vuelo local, en el Lago Villarrica, Comuna de Pucón, Región de La Araucanía, el día 14 de enero de 2022.

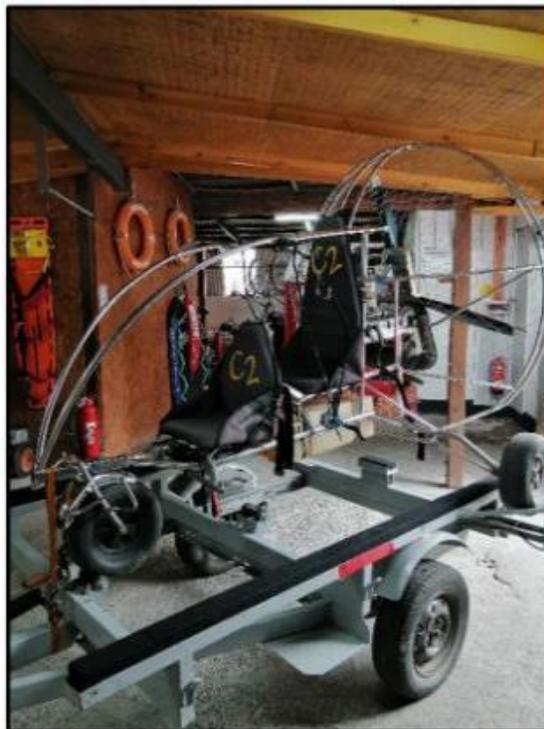
**Imagen N°4: Vista general del ULM**

- En la estructura del ULM, se observó que, un soporte se encontraba desprendido, sin su ferretería de amarre.
- Una de las palas de la hélice se encontraba con una abolladura (pérdida de material), en el borde de ataque, sin poder verificar si éste ocurrió por causa del suceso.
