## INFORME PRELIMINAR 12 MESES DEL SUCESO DE AVIACIÓN N° 2044-24

Fecha suceso : 15 de enero de 2024  
Hora suceso : 16:30 hora local.  
Lugar : Costado Este del Aeródromo Panguilemo (SCTL), comuna y provincia de Talca, en la Región del Maule.  
Aeronave : Avión Trush Aircraft, modelo S2R-T660 (710P).  
Piloto al mando : Piloto Comercial de Avión. (España)  
Ocupantes : 01 Piloto al mando

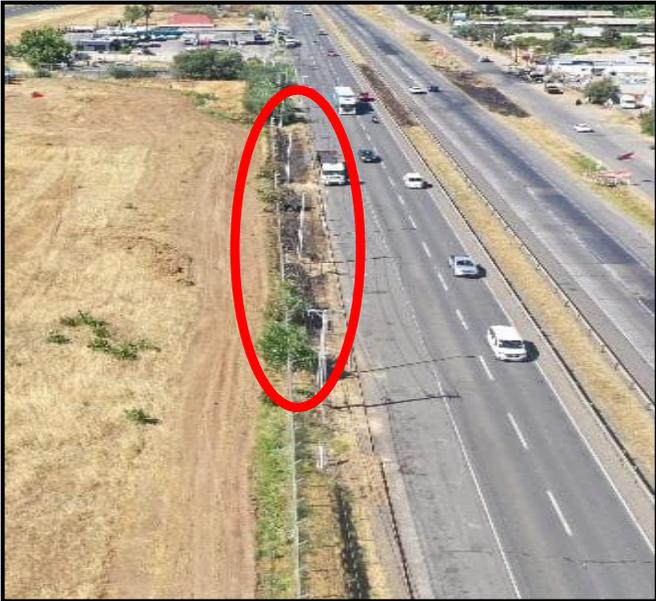
El sector del suceso corresponde a una zona que se encuentra al costado Este del Aeródromo Panguilemo (SCTL), a la altura del kilómetro 247 de la Ruta 5 Sur, en las coordenadas 35° 22' 53" Lat: Sur / 71° 36' 1" Long: Oeste. Es un lugar donde se estaba desarrollando el incendio forestal. Es una zona con con pasto corto, malezas y arbustos (Imagen N° 1) (Fotografía N° 1).
