INFORME PRELIMINAR 24 MESES DEL SUCESO DE AVIACIÓN N° 2022-23

04.ABR.2025

Fecha suceso : 04 de abril de 2023.
Hora suceso : 18:00 hora local.
Lugar : 429 metros del umbral de pista 29 del Aeródromo Curacaví (SCCV).
Aeronave : Piper PA-28-236.
Ocupantes : 03.
Lesiones : Sin lesionados.
Licencia Piloto : Piloto Privado de Avión.
Actividad : Vuelo particular.

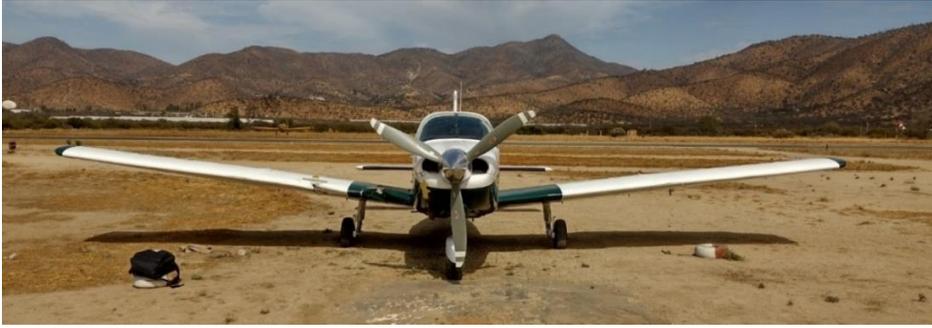
La aeronave fue inspeccionada en la plataforma del Aeródromo Curacaví (SCCV), permitiendo establecer su integridad, faltando ambos carenados de las piernas del tren principal, desmontados previo al último vuelo.

Fotografía N° 3: Vista frontal de la aeronave, en la plataforma del Aeródromo Curacaví.
