INFORME PRELIMINAR 36 MESES DEL SUCESO DE AVIACIÓN N° 1975-22

Lugar: Aeródromo Desierto Atacama (SCAT), Región de Atacama

Aeronave: Avión, Piper PA-31

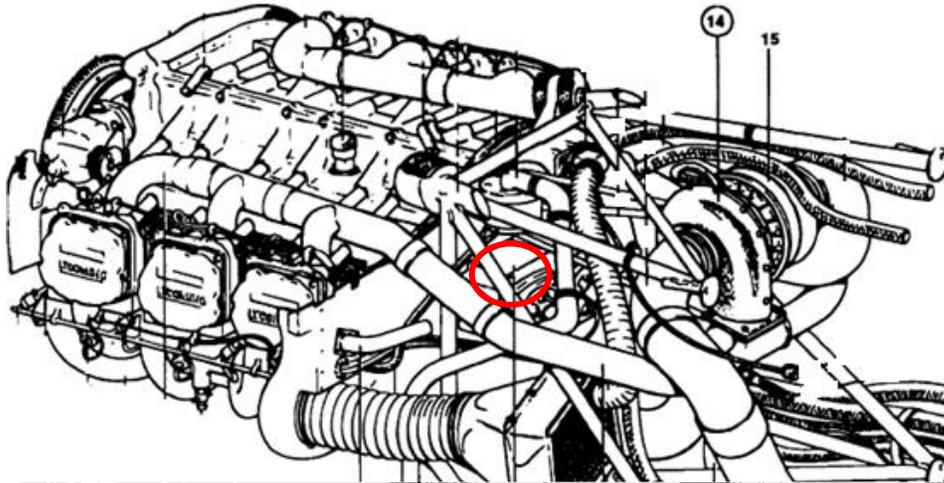
Los magnetos de la serie Bendix D-3200 se instalan, con sus componentes asociados. Cada magneto cuenta con dos circuitos de encendido eléctricamente independientes, en una carcasa. Cada magneto tiene dos levas de interruptor separadas; uno opera el interruptor principal para ambos circuitos de magneto, mientras que el otro opera el interruptor de retardo en el circuito de magneto izquierdo. Los magnetos están diseñados para generar y distribuir corriente de alta tensión a través de cables de alta tensión a las bujías. También se incorporan en estos magnetos líneas de aire presurizado desde la carcasa de entrada de aire del motor, que mejoran el funcionamiento de estos magnetos durante la operación a gran altitud al mantener una alta presión atmosférica dentro de los magnetos, asegurando así una buena resistencia eléctrica y permitiendo una operación eficiente del magneto a gran altitud.

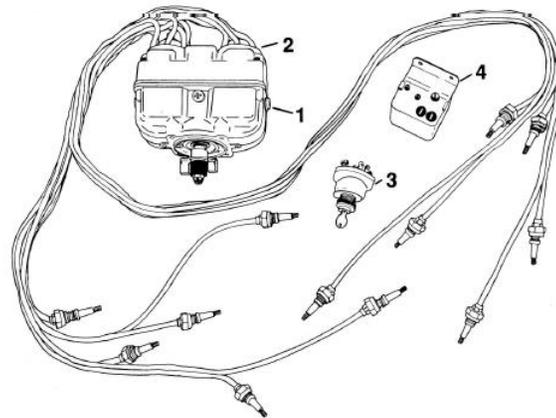
D-3200 Magneto y componentes asociados

Este sistema consta de un magneto doble (elemento 1), un arnés de encendido (elemento 2), una combinación de interruptor de encendido y arranque (elemento 3) y un vibrador de arranque (elemento 4).
