# INFORME FINAL DE INVESTIGACIÓN

## N°1878WS

Accidente de aviación que afectó a una aeronave marca Cessna Aircraft, modelo TU208G, Parque Nacional Río Clarillo, comuna de Pirque, Región Metropolitana, el día 21 de noviembre de 2018.

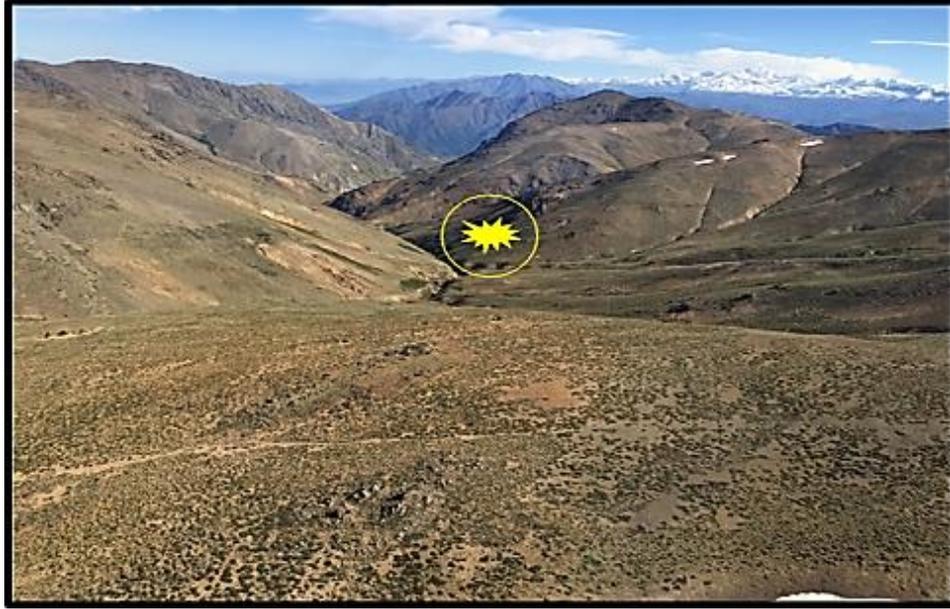
El sitio del suceso donde se precipitó la aeronave está conformado por una ladera de una montaña, al Este del eje central del cajón cordillerano, con alturas de los cerros entre los 8.940 pies y 9.695 pies.

**Fotografía N°5.** Vista hacia el Norte.

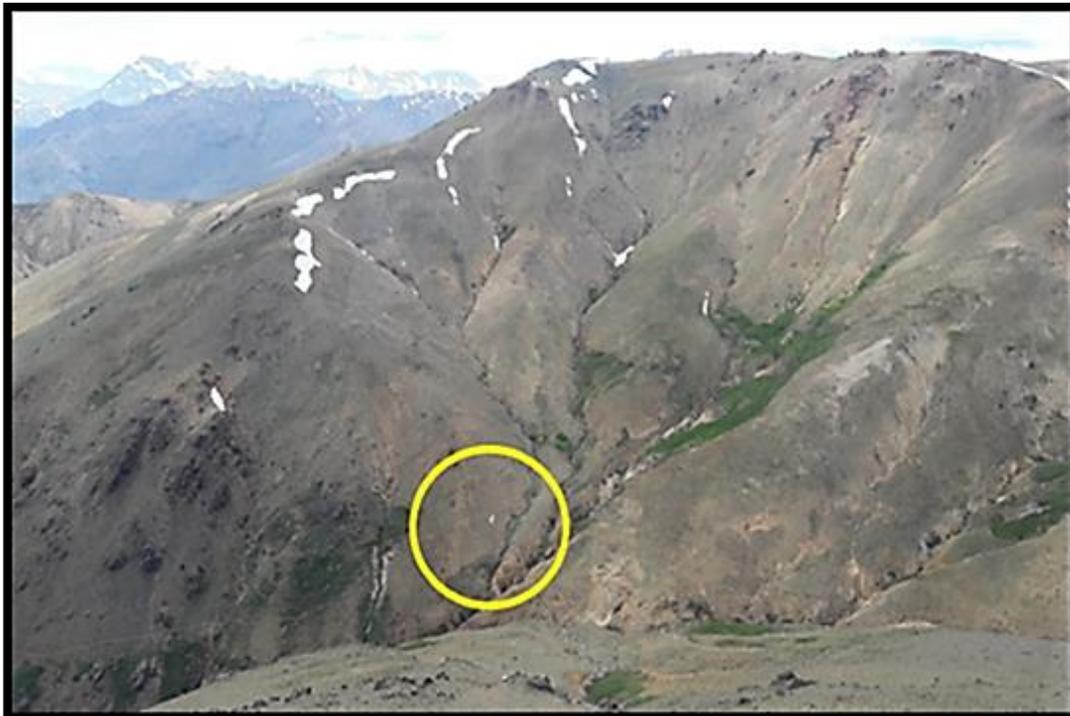
**Fotografía N°6.** Vista hacia el Este.

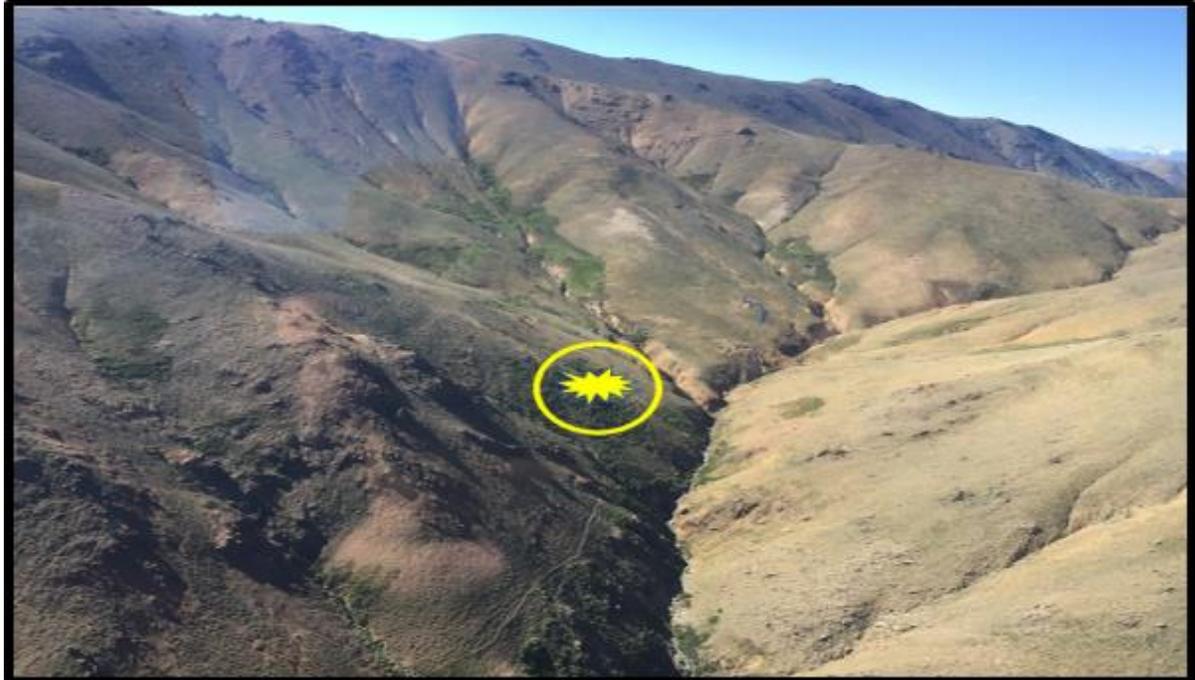
**Fotografía N°7:** Vista hacia el Sur.

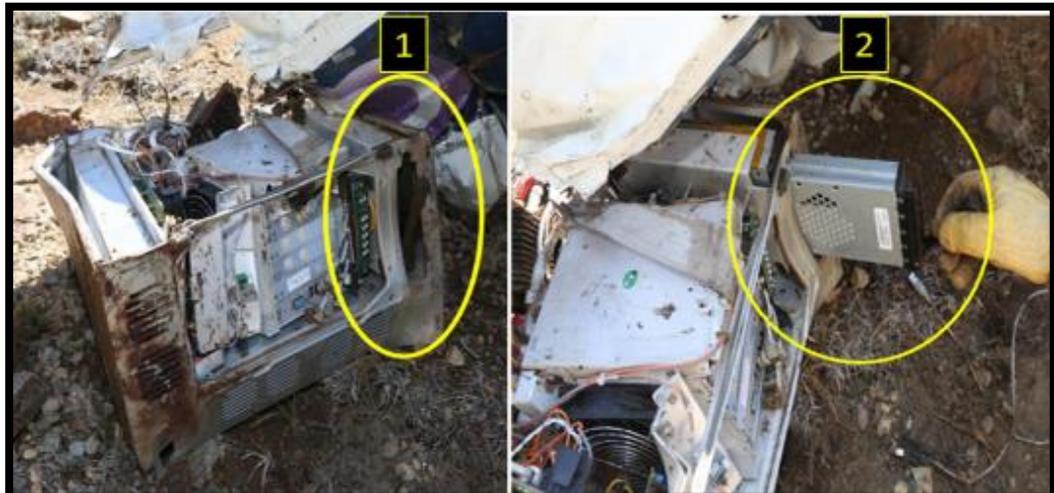
- En las tres palas se observaron deformaciones y marcas de arrastre radial, con pérdida de pintura y material. La severidad de los daños era diferente en cada una de ellas.
- Los cables del sistema eléctrico de la aeronave y del equipo Leica ALS60, no tenían indicio de fuego o corto circuito.
- Se recuperó el disco duro del equipo Leica ALS60 (fotografía N°20).

**Fotografía N°20:** 1 - Ubicación de la unidad de memoria. 2 - Extracción de la unidad de memoria del equipo ALS60.

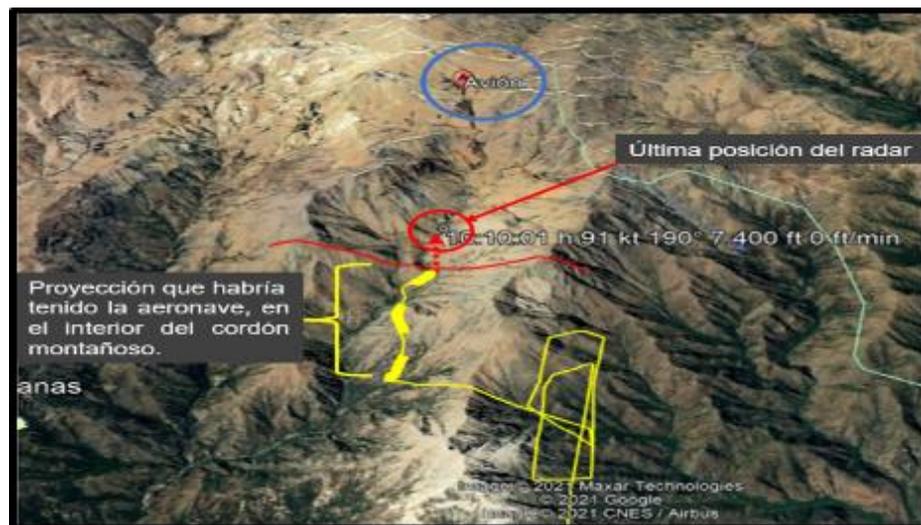
**Imagen N°1.**

En la imagen N°1 se muestra la proyección (en color amarillo segmentado) que habría tenido la aeronave en el interior del cordón montañoso, hasta el último punto registrado por el radar, a las 13:10:01 UTC (10:10:01 hora local) a 7.400 pies.

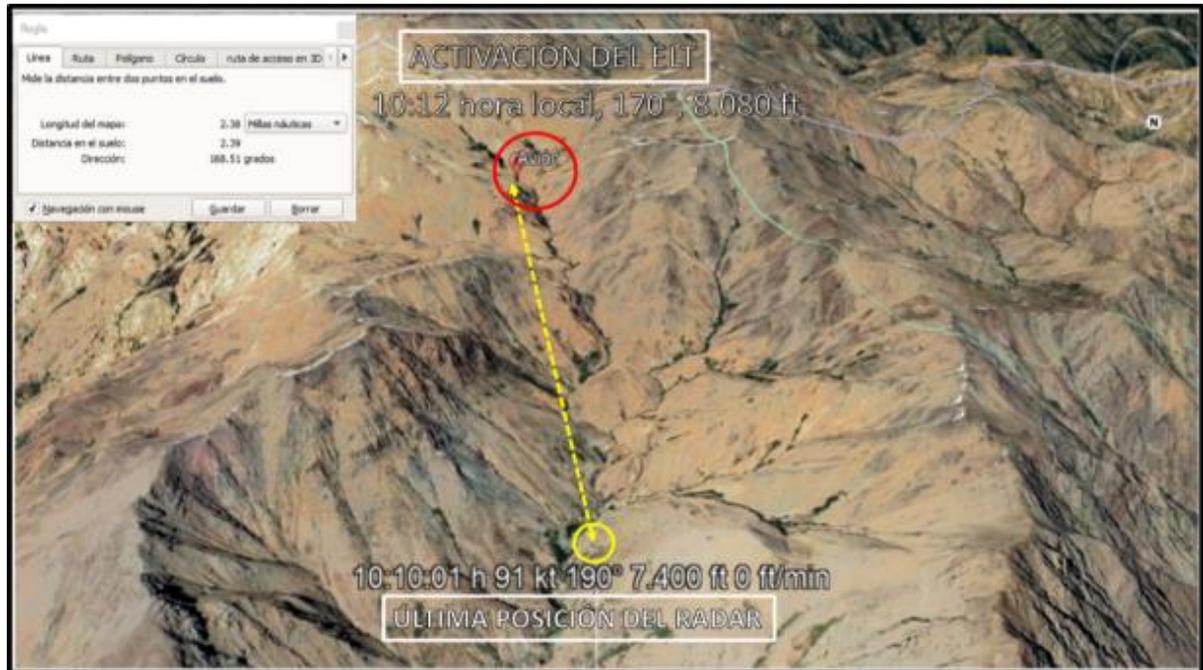
Imagen N°2.

En la imagen N°2 se muestra en un círculo de color amarillo, el último registro de la aeronave realizado por el radar, a las 13:10:01 UTC a 7.400 pies y a una distancia de 2,3 millas náuticas aproximadamente del círculo de color rojo,

correspondiente a la posición final de la aeronave y donde se estrelló contra el terreno, a una altitud de 8.080 pies.

Tomando el último punto registrado a las 13:10:01 UTC y la recepción de la señal del ELT a las 13:12 UTC (10:12 HL), existe un tiempo de 01 minuto con 59 segundos aproximadamente, donde la aeronave continuó desplazándose hacia el Sur.

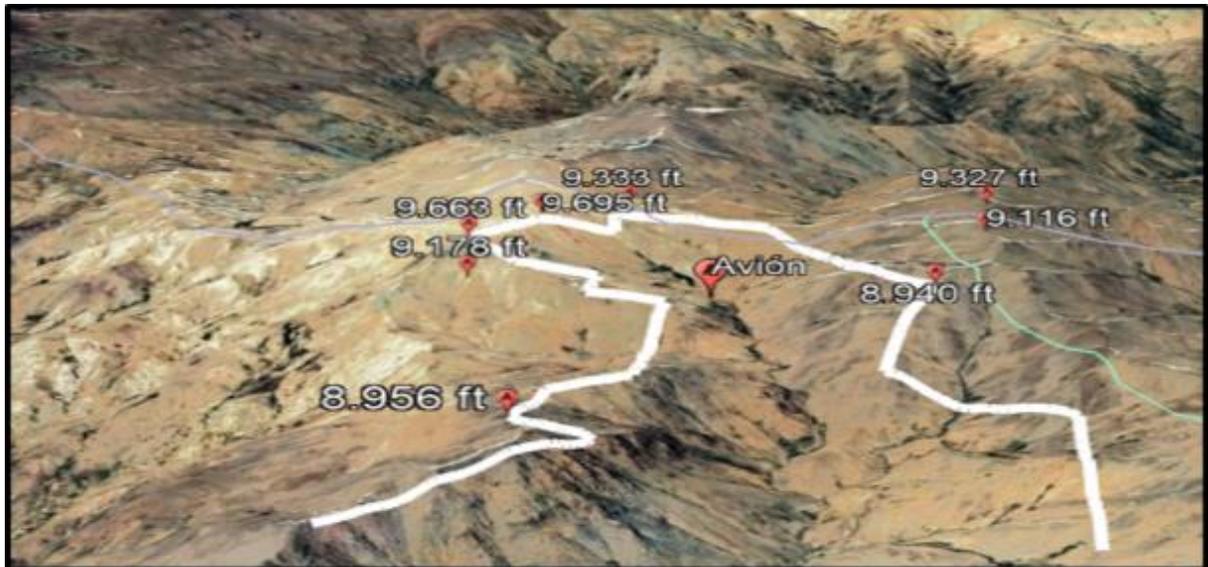
**Imagen N°3.**

En la imagen N°3, desde la posición final de la aeronave, a **8.080 pies**, se visualizan las cotas de mayor altura que forman el cajón montañoso, entre los 8.940 ft. y los 9.695 ft.

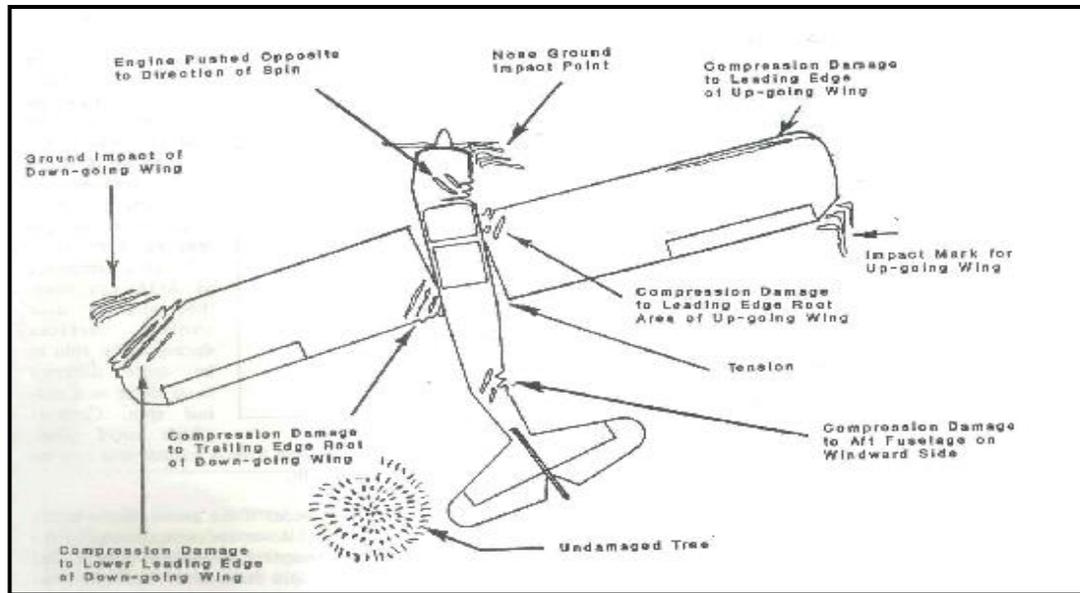
**Diagrama N°1.** Patrón de restos de una aeronave en Spin (barrena).

El diagrama anterior, es concordante con una fotografía aérea de la aeronave tomada en el lugar del accidente (ver fotografía N°24).

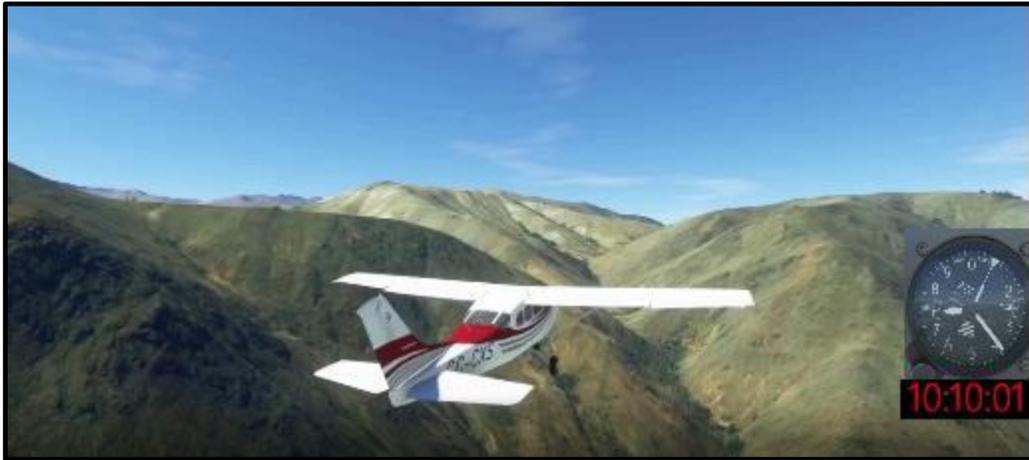
1.- Vista panorámica de la aeronave ingresando al cajón montañoso. La hora en rojo identifica el momento en que se pierde la señal de radar.

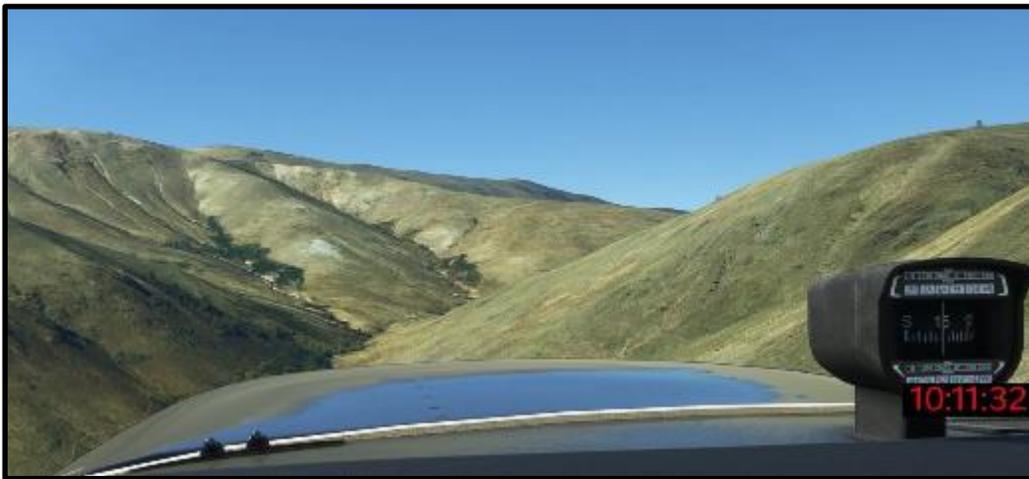
2.- Proyección del vuelo e imagen del entorno del terreno, desde la cabina del piloto, momentos previos al accidente.

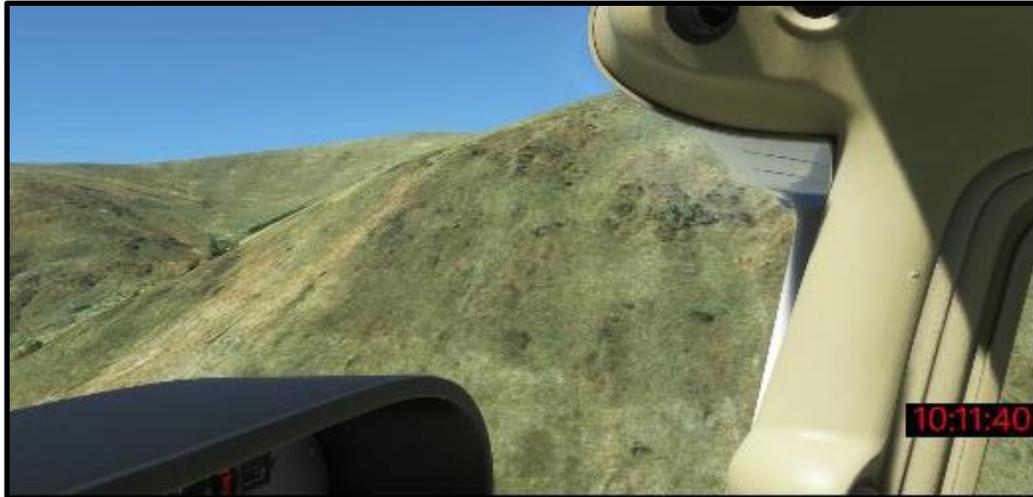
3.- Imagen del entorno del terreno hacia la derecha, desde la cabina del piloto, segundos antes del accidente.

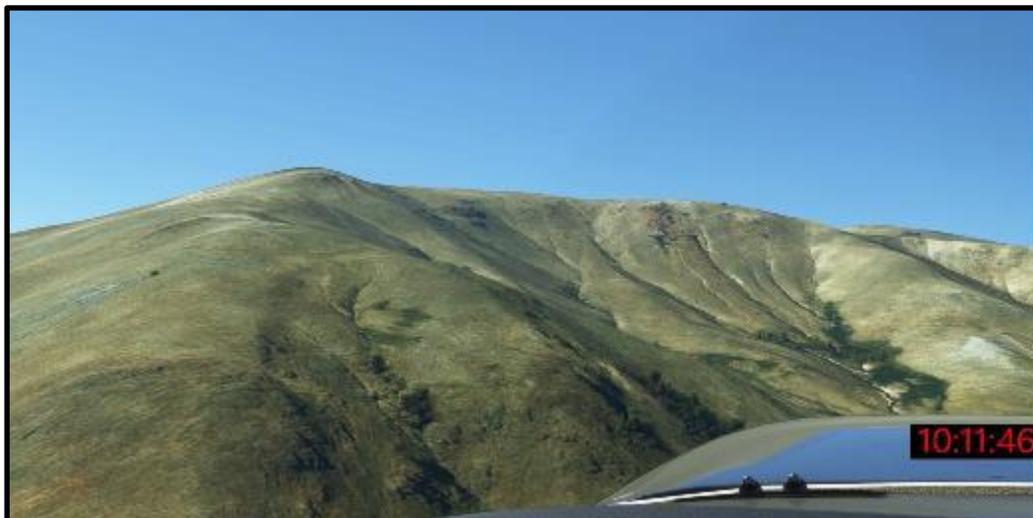
4.- Imagen del entorno del terreno de frente y a la izquierda, desde la cabina del piloto, segundos antes del accidente.
