**INFORME PRELIMINAR DE 12 MESES DEL SUCESO DE AVIACIÓN N° 2064-24**

Fecha suceso : 21 de julio del 2024.

Lugar : Aeródromo de Melipilla (SCMP), Ciudad de Melipilla, Región Metropolitana.

Aeronave : Avión Cessna 152.

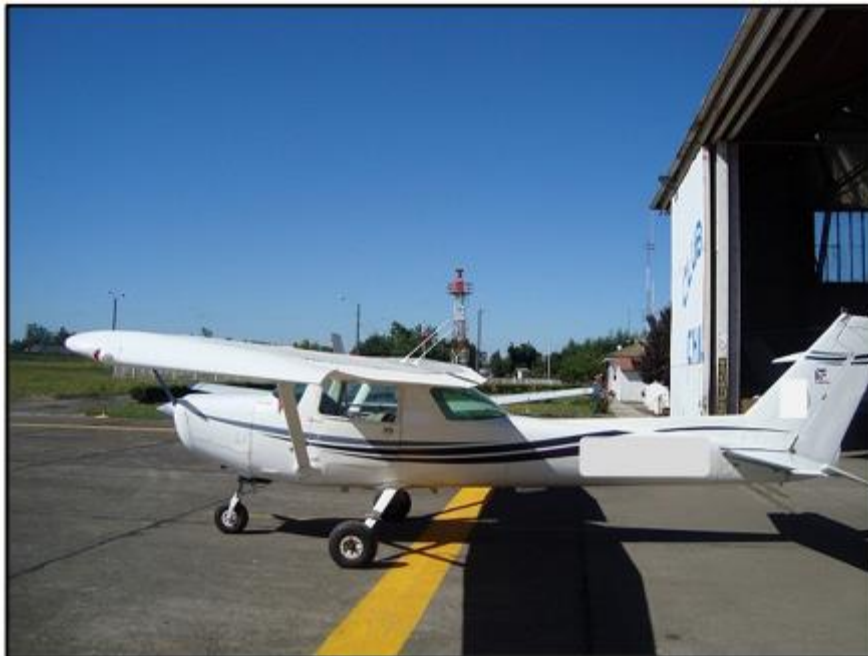
**Imagen N°1: Aeronave involucrada.**

- Las dos palas de la hélice con daños.
- La capota inferior con fractura en la zona delantera inferior.
- Carenado inferior de los montantes de ala, fracturados.
- Pierna del tren de nariz, fracturada y deformada.
- Bancada de motor con fracturas y deformación en la zona de unión con la pierna de nariz.
