# INFORME FINAL DE INVESTIGACIÓN INCIDENTE DE TRÁNSITO AÉREO

N° 1985-22

Incidente de Tránsito Aéreo que involucró a una aeronave Airbus y a una aeronaves Boeing, a 60 millas náuticas al Sur de la intersección IREMI, en la Aerovía UL302, en espacio aéreo chileno, el 18 de marzo de 2022.

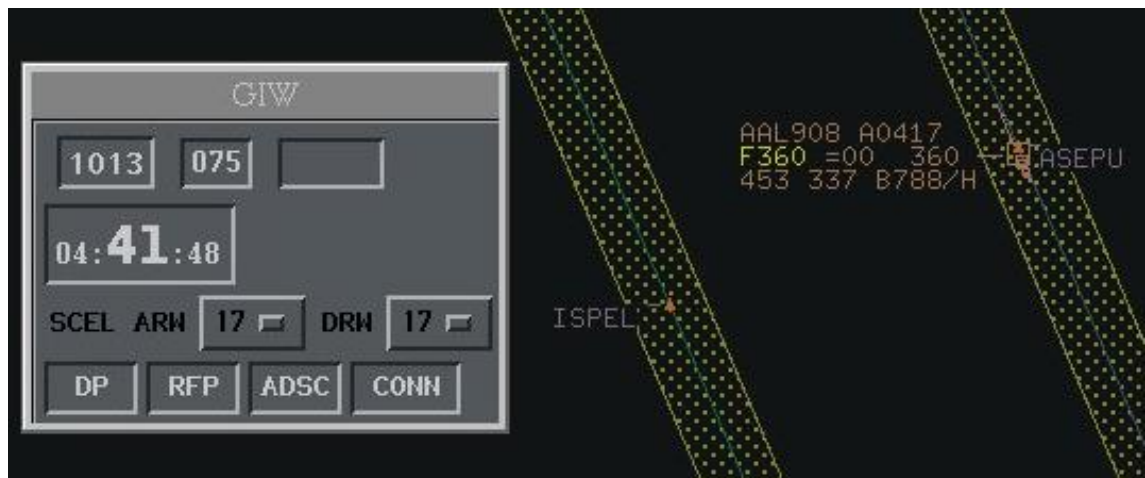
A las 04:41:41 el piloto de AAL908 llamó en frecuencia 128,3 Mhz al ACCO informando que se encontraba cruzando la intersección ASEPU a nivel de vuelo 360 y confirmando su estimada a la intersección IREMI a las 05:04. Esto fue correctamente anotado en la franja de progreso de vuelo. El ATCO le terminó el servicio radar y le dio instrucciones de llamar a Lima Control si no tenía contacto con Santiago Control sobre IREMI. Todo fue colacionado por el piloto.

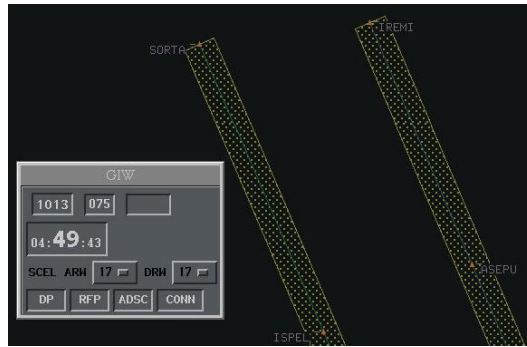
A las 04:49:31 llamó el piloto del LPE2371 al ACCO informando que estimaba la intersección IREMI a las 04:53 y la intersección ASEPU a las 05:15. Dijo que notificaría sobre IREMI. El ATCO colacionó la información y la anotó en la franja de progreso de vuelo. Se debe hacer notar que a esta hora no estaban en presentación ninguna de las 2 aeronaves.
