INFORME PRELIMINAR 30 DÍAS DEL SUCESO DE AVIACIÓN N°2104-25

15.AGO.2025

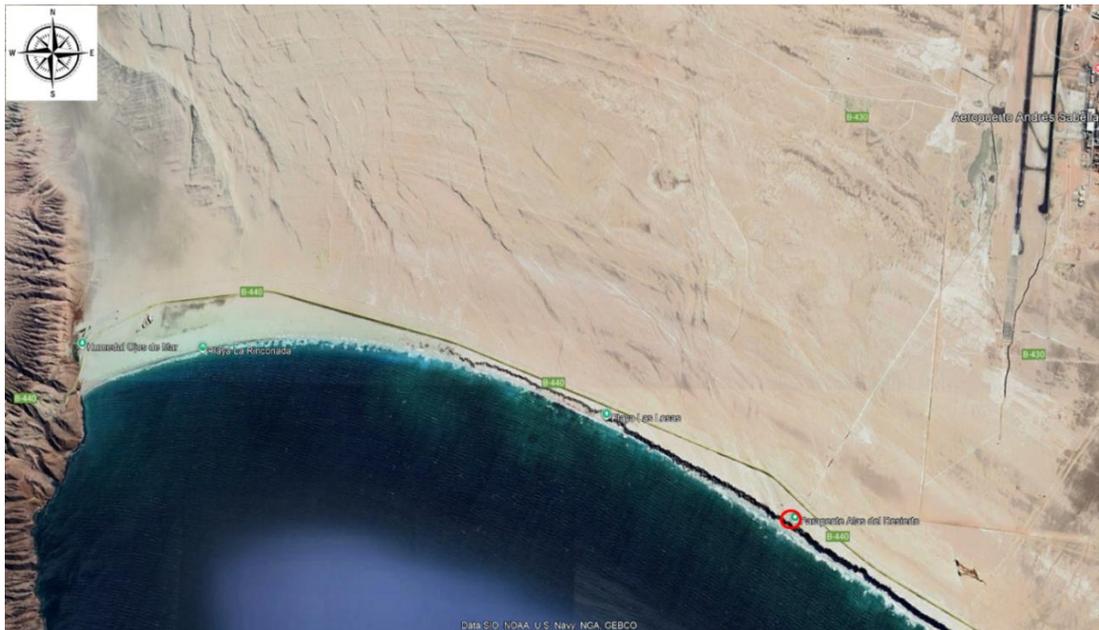
El sitio del suceso se encontraba en el sector costero de Rinconada, próximo a Ruta B-440, 4 km al Suroeste del Aeropuerto “Andrés Sabella” (SCFA) de Antofagasta, ubicado, aproximadamente, en las coordenadas 23° 28' 32" Sur y 70° 27' 41" Oeste, con una elevación de 24 mt (79 pies) (Imagen N° 1).

Imagen N°1: Vista general de la ubicación del sitio del suceso (círculo rojo).
