**INFORME PRELIMINAR 36 MESES DEL SUCESO DE AVIACIÓN N° 1994-22**

**26 de agosto de 2025**

| <b>Aeronave</b> | : Helicóptero. AGUSTA AEROSPACE CORP, Modelo AW119 MKII. |

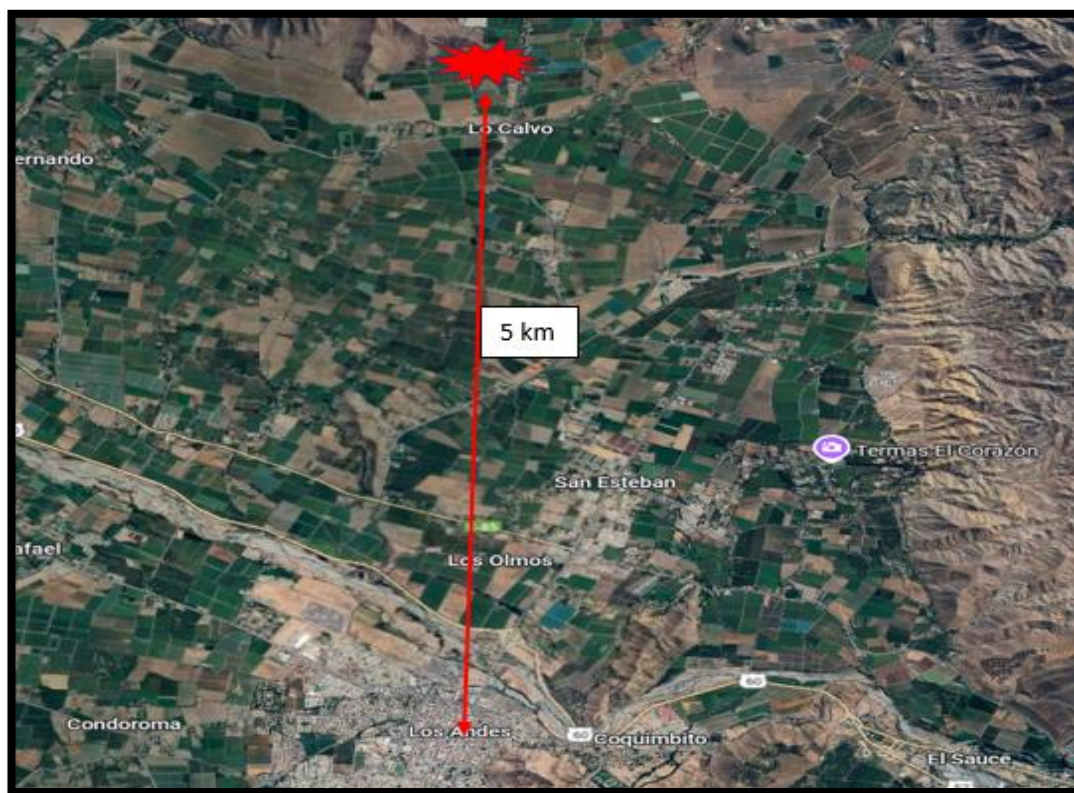
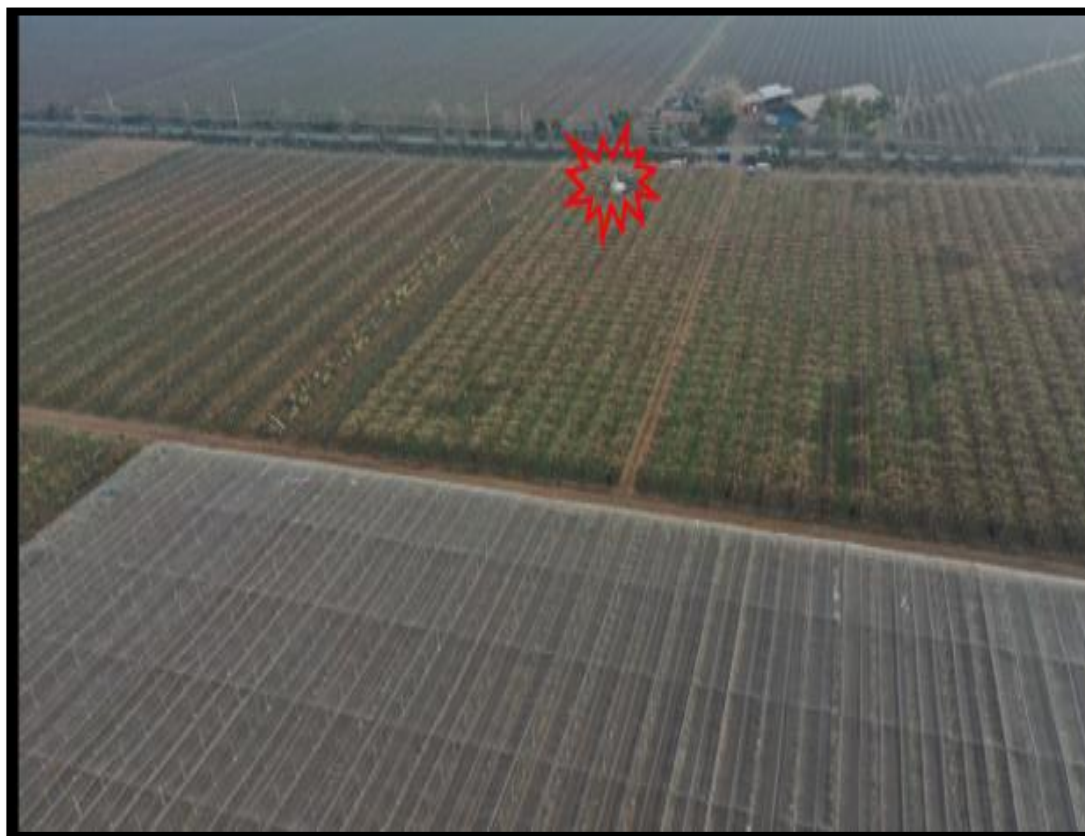
Imagen 1 y 2: Lugar del suceso

El terreno se encontraba cubierto por parronales soportados por un tendido de alambres, con estructura de madera. La superficie era de tierra y consistencia blanda. Al norte del sitio del suceso, existen construcciones de viviendas, conforme a las imágenes N°1 y N°2.

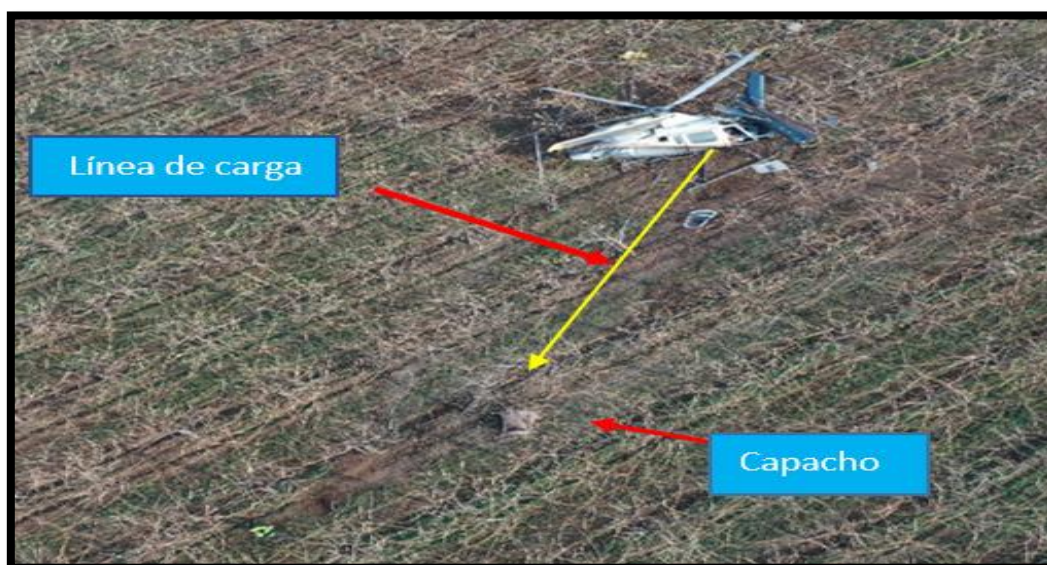
Fotografía N°8: Aeronave en el sitio del suceso.

Se efectuó una fijación fotográfica de la aeronave en el sitio del suceso utilizando un Dron, conforme a la fotografía N°8.
