# INFORME FINAL DE INVESTIGACIÓN ACCIDENTE DE AVIACIÓN N° 2037-23

Accidente de Aviación que afectó a una aeronave marca CESSNA, modelo 172N, en la fase de aterrizaje en la pista 28 del Aeródromo de Peumo (SCPW), Región del Libertador General Bernardo O'Higgins, el 28 de septiembre de 2023.

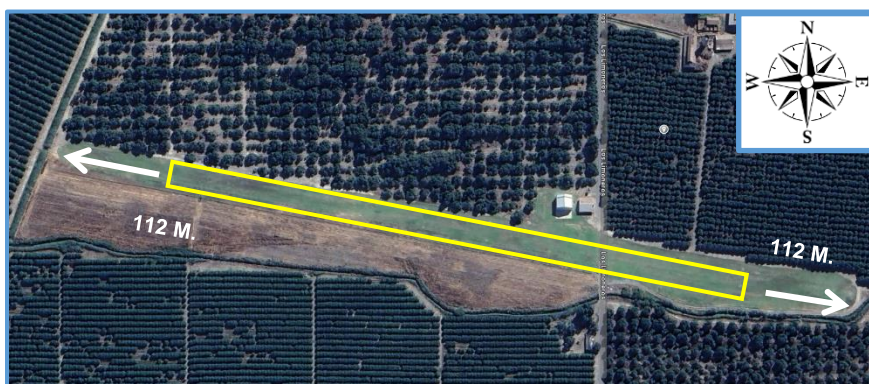
**Imagen N° 1:** Vista Aérea de SCPW y Franjas disponibles.

En las prolongaciones de ambos umbrales, tiene franjas de terreno de 112 m., disponibles para su uso (Imagen N° 1).

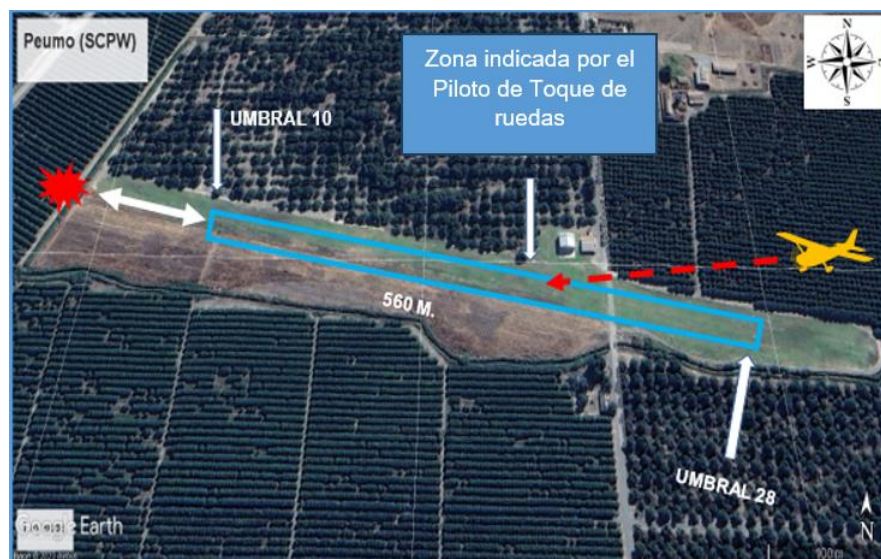
Zona de toque de ruedas, según relato del piloto (Imagen N° 3).

**Imagen N° 3:** Zona de toque de ruedas, en rojo lugar de impacto y posición final.

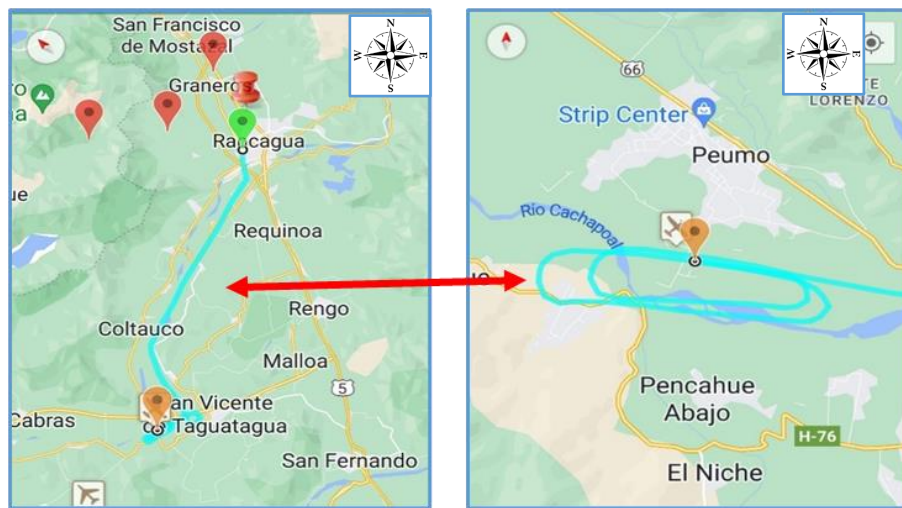
La aeronave tenía instalado un equipo Garmin Aera 760, del cual se pudo obtener el track de vuelo del día del suceso, las dos aproximaciones e información de velocidad en las fases de aproximación y aterrizaje a la pista 28 de SCPW (Imágenes N° 3 y 4).

**Imágenes N° 3 y 4:** Track de vuelo de la aeronave en color celeste.

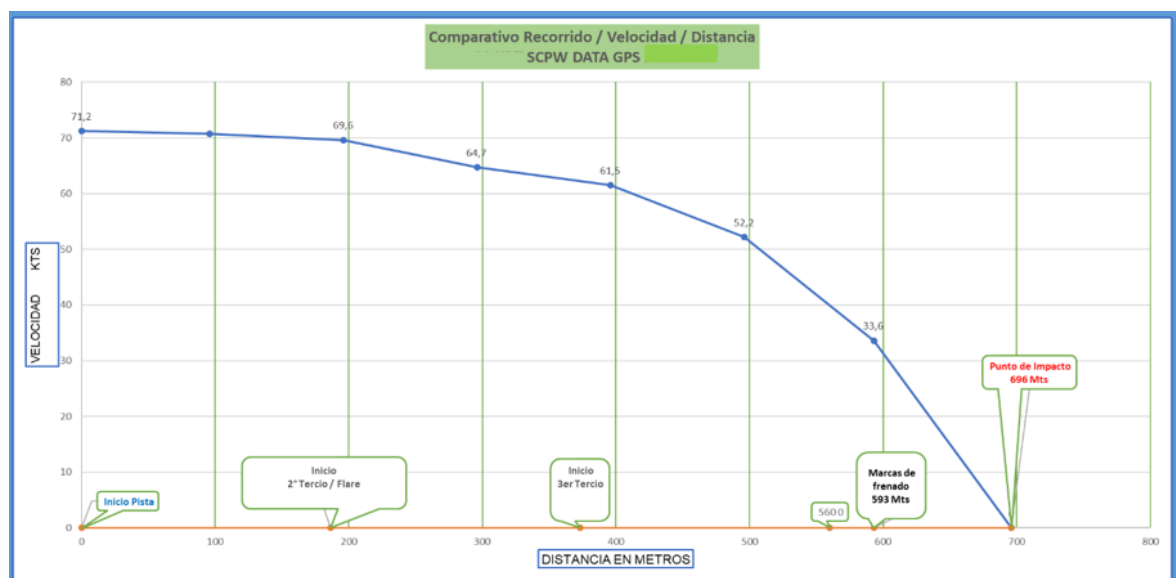
En la imagen N° 4, se puede apreciar en detalle un comparativo de Recorrido / Velocidad / Distancia en pista desde inicio hasta el punto de impacto final, según Data de la aeronave.

**Imagen N° 4:** Cuadro comparativo Recorrido/Velocidad/Distancia.

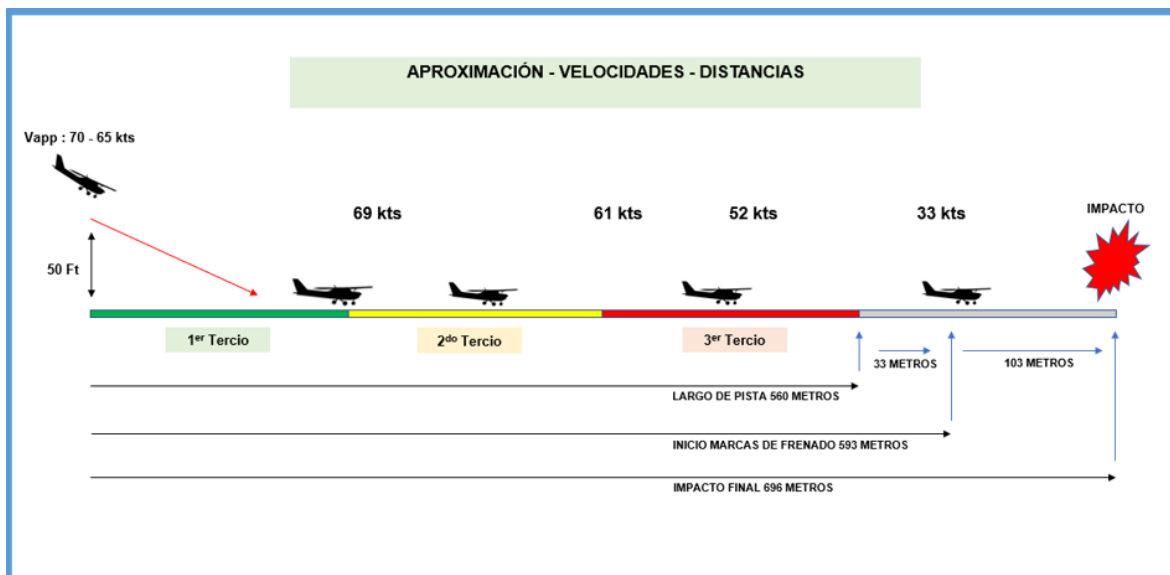
En la Imagen N° 5, se comparan y visualizan las velocidades aproximadas en la aproximación y cada tercio de pista, además se hace referencia a las distancias de marcas de frenado e impacto final posterior del término de pista.

Imagen N° 5: Cuadro comparativo Aproximación / Velocidades / Distancias.

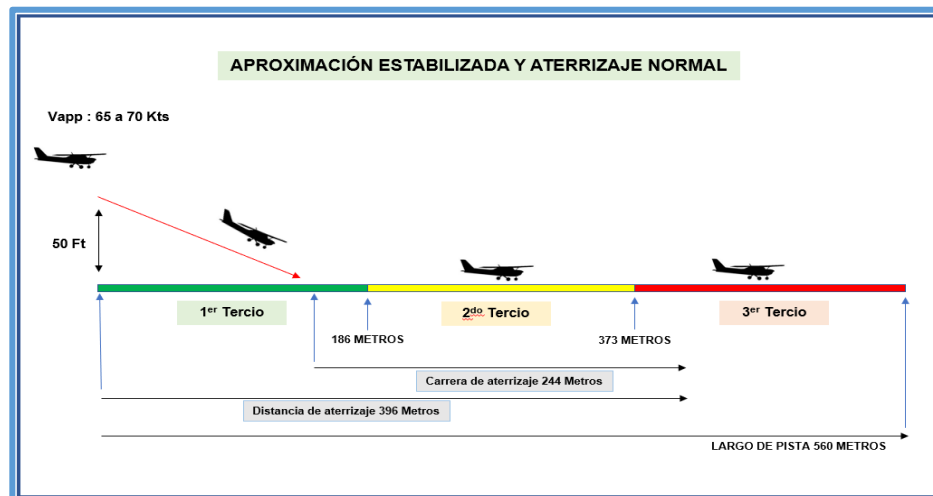
La imagen N° 10, muestra el perfil de una aproximación estabilizada y aterrizaje normal para la aeronave en la pista del aeródromo SCPW, con los datos extraídos del Manual de Vuelo (POH) Imagen N° 9, se calculó una carrera de aterrizaje 244 metros y distancia de aterrizaje de 396 metros.

Imagen N° 10: Perfil de aproximación estabilizada y aterrizaje normal en SCPW.
