INFORME FINAL DE INVESTIGACIÓN INCIDENTE DE AVIACIÓN N° 2049-24

Incidente de Aviación que afectó a un vehículo ultraliviano no motorizado (UL), en el sector de Las Vizcachas, Comuna de Puente Alto, Región Metropolitana, el 02 de febrero de 2024.

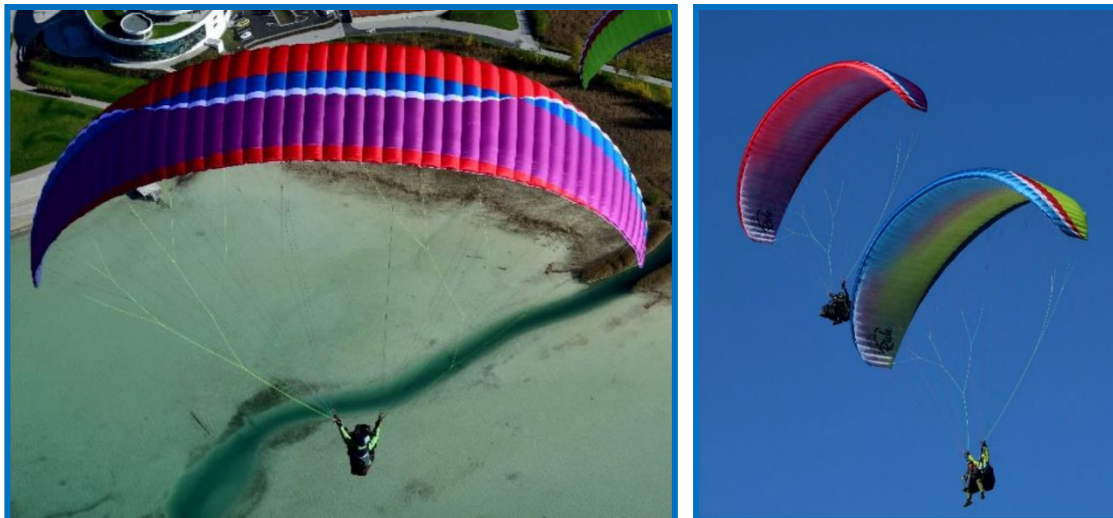
Fotografías N° 1 y 2: Referenciales de un parapente marca AIRDESIGN GmbH, modelo RIDE 3.

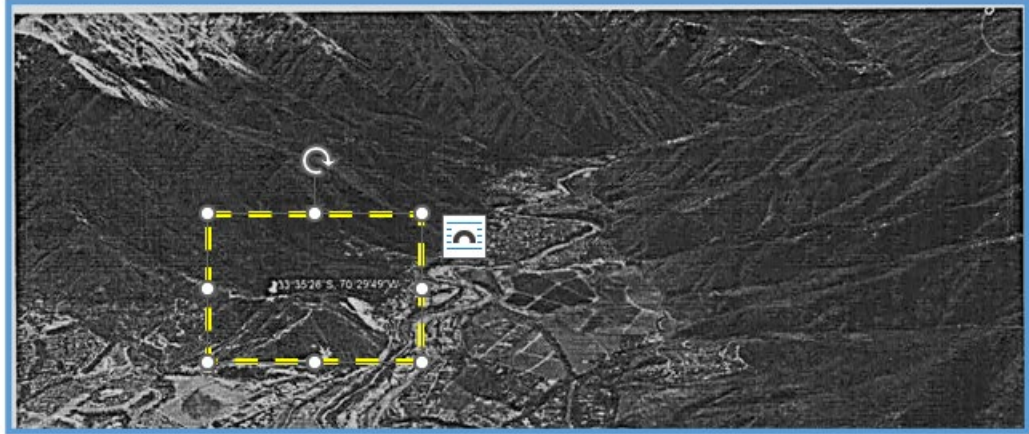
Imagen N° 1: Sector Valle Las Vizcachas-Cajón del Maipo, en cuadrado amarillo lugar de Área de despegue del UL y correspondiente orografía del sector.

- Esta conformación del terreno propicia la generación de vientos locales debido a las diferencias horizontales en el campo superficial de temperaturas entre el valle y las laderas de los Cerros, efecto conocido como circulación de montaña.
- Se debe señalar que durante el día esta circulación posee una componente paralela al valle por lo que idealmente después del mediodía debiera presentarse de acuerdo con la imagen N° 2.

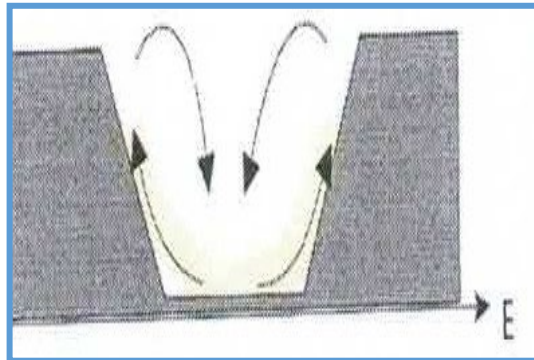
Imagen N° 2: Gráfica de Circulación de vientos en los valles Sector Las Vizcachas después de mediodía.

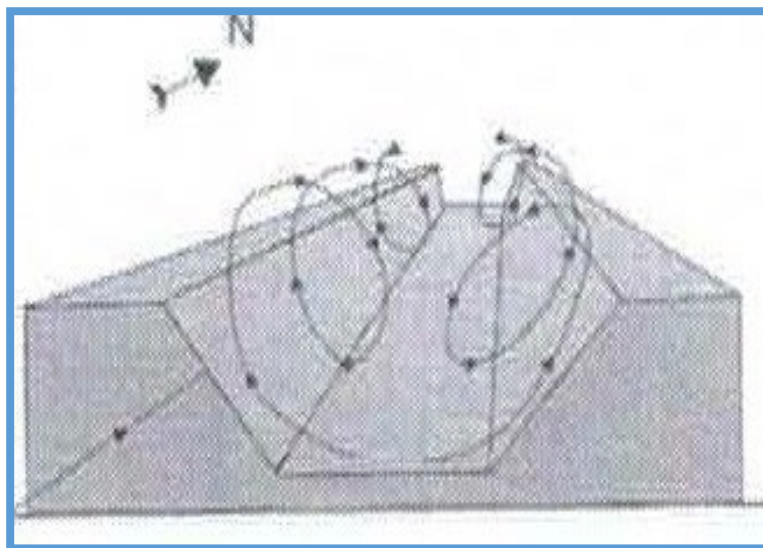
- Según las observaciones meteorológicas de la estación Aguas Andinas, La Florida (estación más cercana de la zona de interés a 6.95 km de distancia) para el día 02 de febrero de 2024 a las 17:00 H.L., el viento registrado fue de componente SurOeste (218°) con una intensidad de 9.2 km/h, aproximadamente.
- En promedio, la temperatura del aire fue de 33.1 ° Celsius, con una humedad relativa cercana al 19 %.
- Finalmente se sabe que el viento descendente en una zona de Cerros y valles alcanza su mayor intensidad después del mediodía. Imagen N° 3.

Imagen N° 3 Gráfica movimiento de vientos descendentes en Cerros y valles posteriores a mediodía.

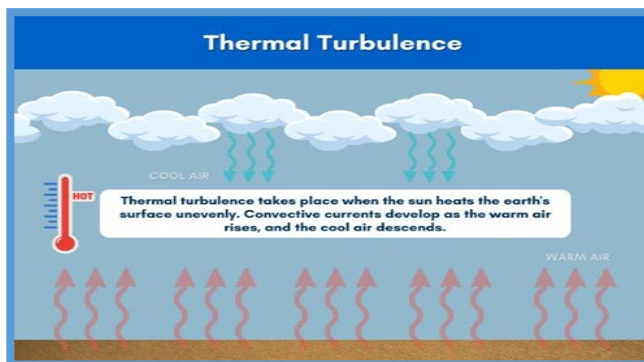
Respecto a la turbulencia térmica tipo “Diablito” se puede mencionar que es producida por burbujas de aire caliente y/o torbellinos que ascienden (Denominadas térmicas) hasta una altura variable, en las que, si hay suficiente humedad, logran dar formación a nubes tipo cúmulos o cumulonimbos.

Estos movimientos verticales ascendentes del aire se generan cerca del suelo debido al calentamiento próximo a la superficie, logrando que este aire sea más caliente que el del entorno y comience a elevarse por su baja densidad.

Imagen N° 4: Representación esquemática de la formación de la turbulencia térmica, la cual se produce cuando el sol calienta la superficie terrestre de forma desigual.

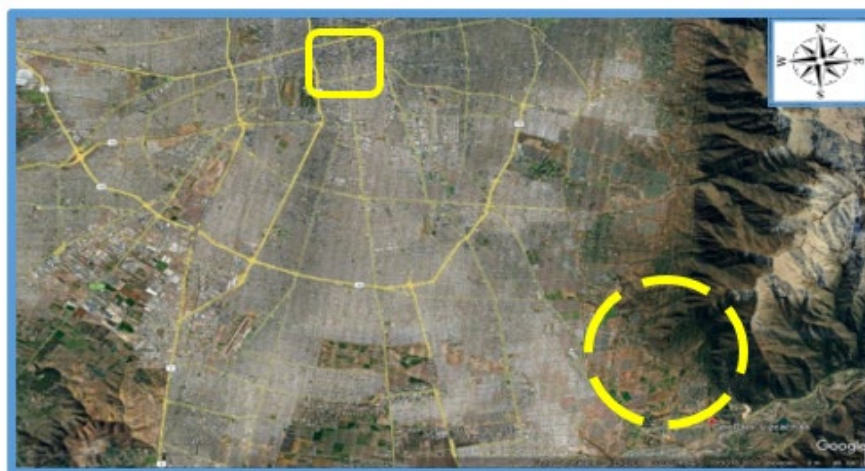
El lugar del incidente se ubicó en la ladera Nor-Este del Cerro Banco, ubicado en el sector de Las Vizcachas, Comuna de Puente Alto, Región Metropolitana, distante 35 kilómetros del centro de Santiago (Imagen N° 5).

Imagen N° 5: En círculo amarillo ubicación del Cerro Banco al Sur-Este de Santiago, siendo la elevación del Cerro Banco de 1.045 MSNM.

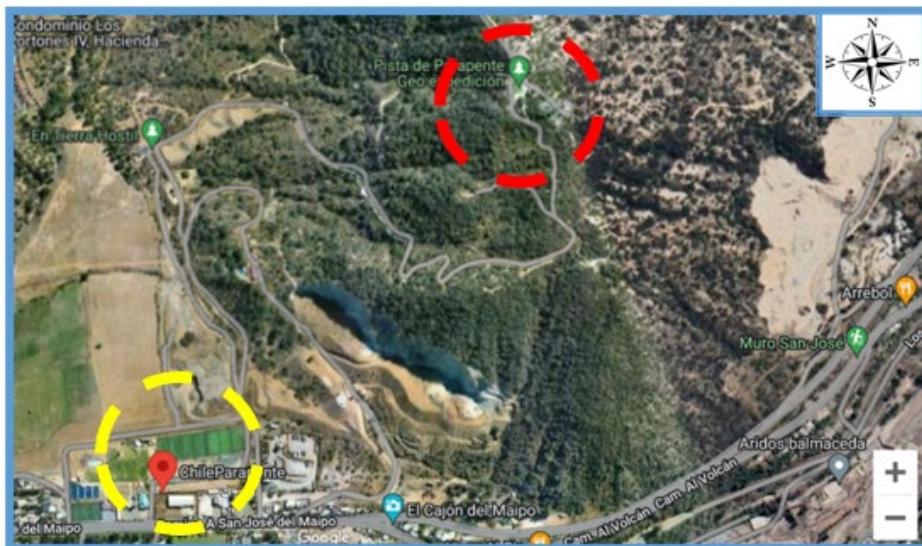
Para los vuelos en parapentes de Turismo Aventura, la empresa administradora del lugar mantiene un área de despegue consistente en una plataforma ubicada en la ladera Nor-Oeste del Cerro Banco y un área de aterrizaje paralela a la Ruta G-25 (Camino Av. El Volcán), para uso de los UL, (Imagen N° 6).

Imagen N° 6: En círculo rojo ubicación del área de despegue (Cerro Banco) y en círculo amarillo área de aterrizaje para uso de los UL.

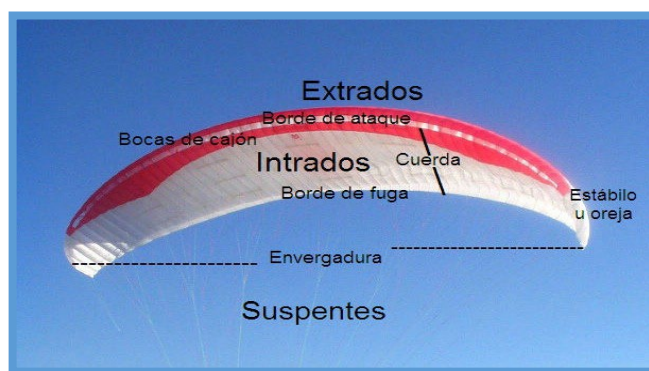
Imagen N° 8: Partes de una Vela de parapente.

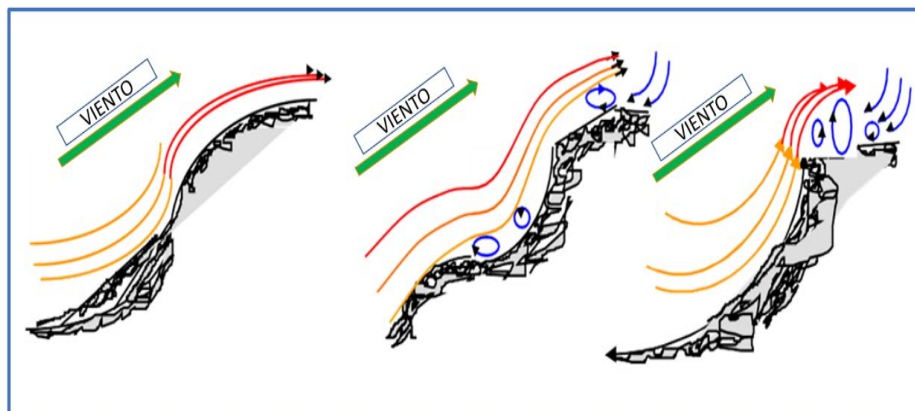
También hay que tener presente que en el borde del Cerro se produce un efecto de fuga, se comprime todo el viento de la ladera y se escapa (Venturi¹⁷) en los dos últimos metros de la montaña con mayor velocidad que la que encontramos inmediatamente más arriba.

Imagen N° 10: Comportamiento del aire en laderas, compresión (Venturi) y rotores en acantilados (Guillermo Alberto Sáez - Manual Básico del Parapentista).
