# INFORME FINAL DE INVESTIGACIÓN ACCIDENTE DE AVIACIÓN 2047-24

Accidente de aviación ocurrido a un helicóptero fabricado por Robinson Helicóptero Company (RHC), modelo R44 II, el 06 de febrero de 2024, en la Comuna de Lago Ranco, Provincia de Ranco, Región de Los Ríos.

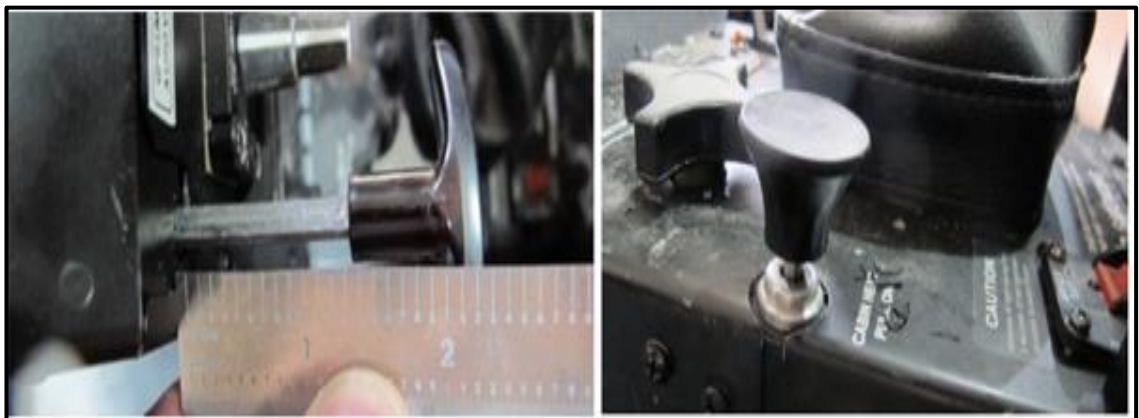
En la cabina de la aeronave se verificó que la manilla de control de ingreso de aire de impacto a la cabina estaba en posición abierta (1) y la de control de aire caliente (2) a la cabina estaba en posición hacia abajo (cerrada) (Fotografías N°12)

Fotografías N°13 y 14: Posición de los controles de aire frontal para cabina y aire caliente.
