INFORME FINAL DE INVESTIGACIÓN DE ACCIDENTE DE AVIACIÓN 1991-22

Accidente de aviación que afectó a una aeronave marca Cessna, modelo 150B, el 04 de agosto de 2022, 10 NM al Sur de la Ciudad de Coyhaique, Región de Aysén del General Carlos Ibáñez del Campo.

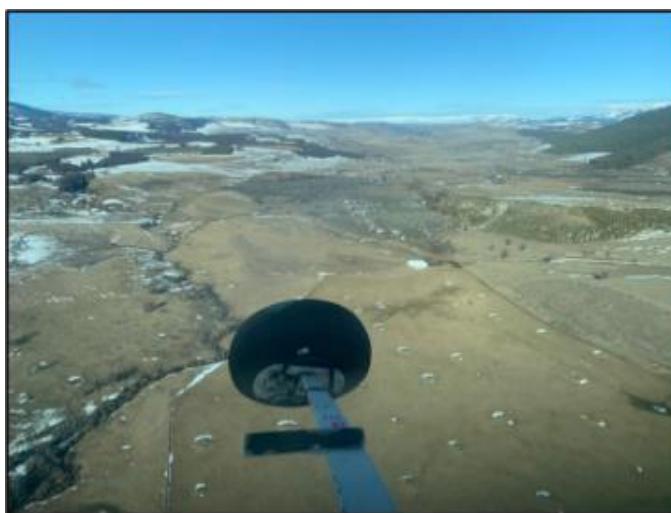
De acuerdo con una fotografía proporcionada por la piloto, durante el vuelo no se observó presencia de nubosidad significativa en la ruta (Imagen N°3).

Imagen N°3: Meteorología en la ruta de vuelo, previo al suceso.

Adicionalmente, la piloto relató que momento antes del suceso a una altura de 5.000 pies, ingresó a una zona de turbulencia severa y larga.

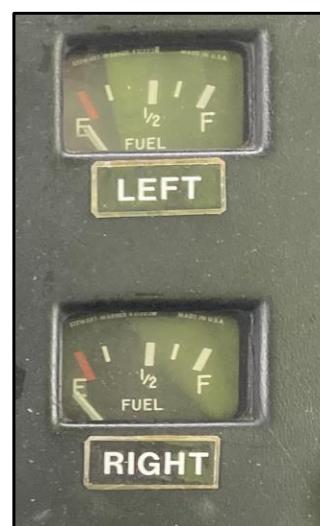
La aeronave contaba con dos indicadores de cantidad de combustible, ubicados en el costado derecho del panel de instrumentos. Son del tipo magnético y operados eléctricamente. Cada uno trabaja en conjunto con un transmisor nivel de combustible eléctrico ubicado al interior de cada estanque de combustible. Cada indicador de cantidad de combustible posee marcas asociadas con **E** (Empty); $\frac{1}{4}$; $\frac{1}{2}$; $\frac{3}{4}$; **F** (Full).

Imagen N°15: Indicadores de cantidad de combustible

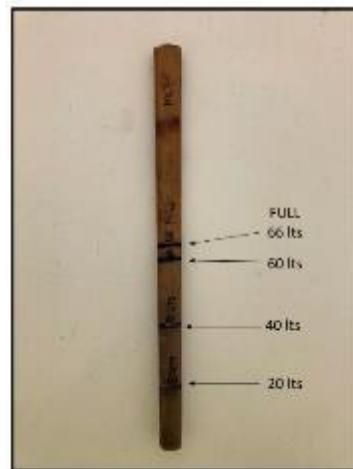
Adicionalmente, el Club Aéreo, propietario y operador de la aeronave, implementó el uso de una varilla de madera con marcas que permite al piloto corroborar físicamente la cantidad de combustible existente en cada estanque. La varilla de madera poseía 5 marcas, asociadas con 20 lts, 40 lts, 60 lts, 66 lts y Full (lleno).

Imagen N°16: Varilla medidora de combustible de la aeronave
