INFORME FINAL DE INVESTIGACIÓN DE ACCIDENTE DE AVIACIÓN 2001-22

Accidente de aviación que afectó a una aeronave deportiva liviana del tipo avión, fabricada por JIHLAVAN AIRPLANE, modelo JA-600, el día 15 de octubre de 2022, en el Aeródromo La Victoria de Chacabuco (SCVH), Comuna de Colina, Región Metropolitana.

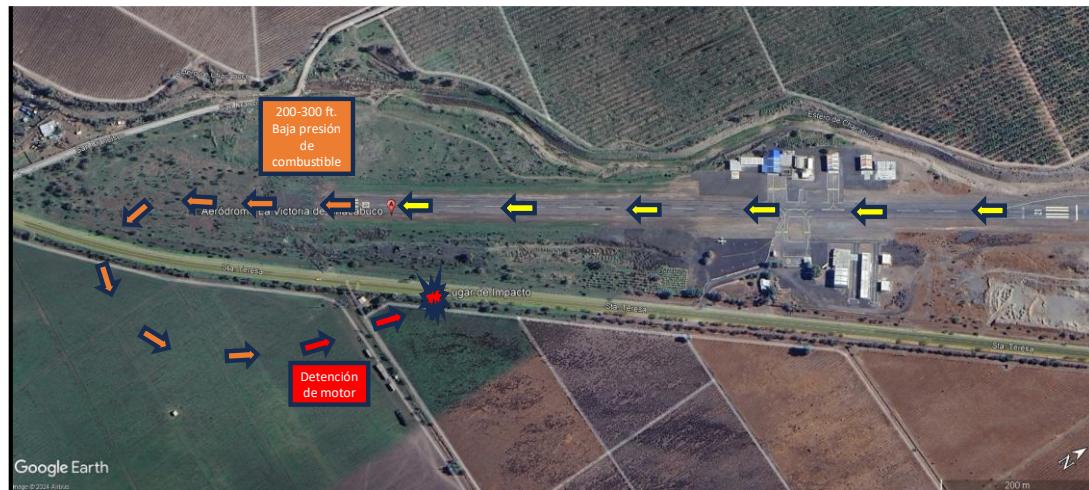
De acuerdo con la información recopilada por el equipo investigador, la aeronave realizó la siguiente trayectoria de vuelo desde su despegue hasta impactar contra el terreno:

Imagen N°2: Esquema de la trayectoria de vuelo

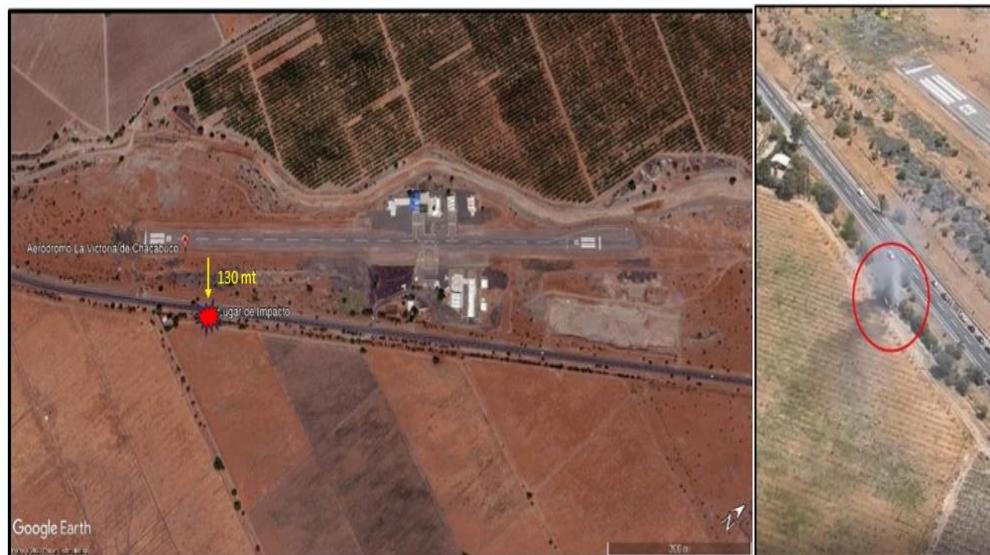
Respecto al sitio del suceso, se encontraba ubicado a un costado de la Ruta Santa Teresa, kilómetro 13,5 a 130 metros al Este de la pista del Aeródromo “La Victoria de Chacabuco” (SCVH), en la Comuna de Colina, Región Metropolitana, en las coordenadas 33° Lat. 33°03'15" Sur, Long. 70°42'35" Oeste, a 652 metros de altura sobre el nivel del mar

Imágenes N°3 y 4: Ubicación del sitio del suceso.

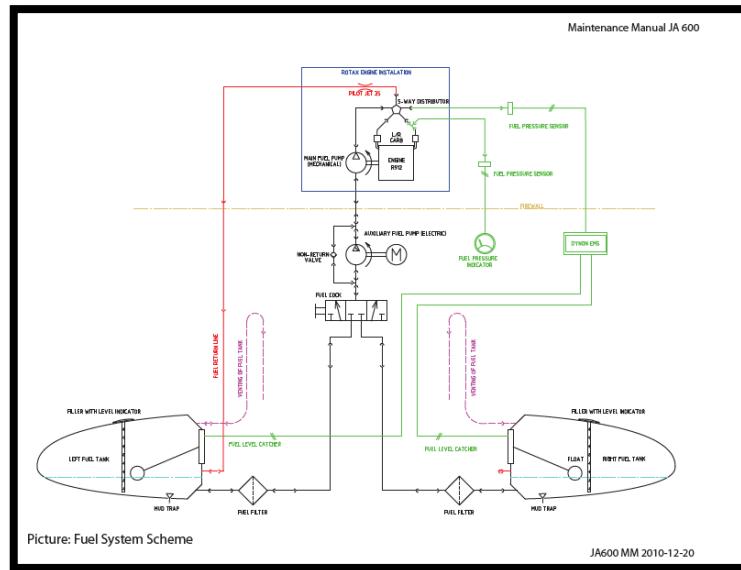
2.- En los restos, no se encontraron los componentes del sistema de combustible de la aeronave, entre ellos, las líneas de combustible, la válvula selectora, los filtros de combustible y la bomba eléctrica reforzadora de combustible. Lo anterior, se debió a los daños por el incendio en tierra que destruyó todos los componentes.

Imagen N°20: Diagrama del sistema de combustible de una aeronave JIHLAVAN AIRPLANE MODELO JA-600.

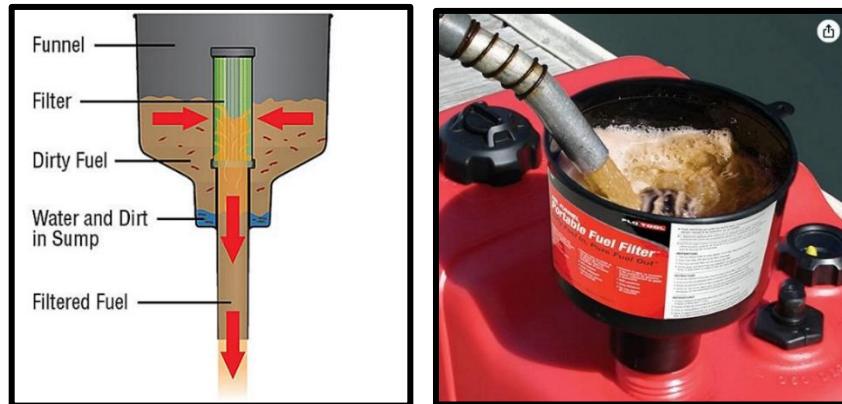
Imágenes N°22 y 23: Embudo separador de agua.
