INFORME FINAL DE INVESTIGACIÓN ACCIDENTE DE AVIACIÓN 2016-23

Suceso de aviación que afectó a una aeronave planeador fabricado por LET, modelo L-33 SOLO, en la comuna de Vitacura, Región Metropolitana, el día 03 de febrero de 2023.

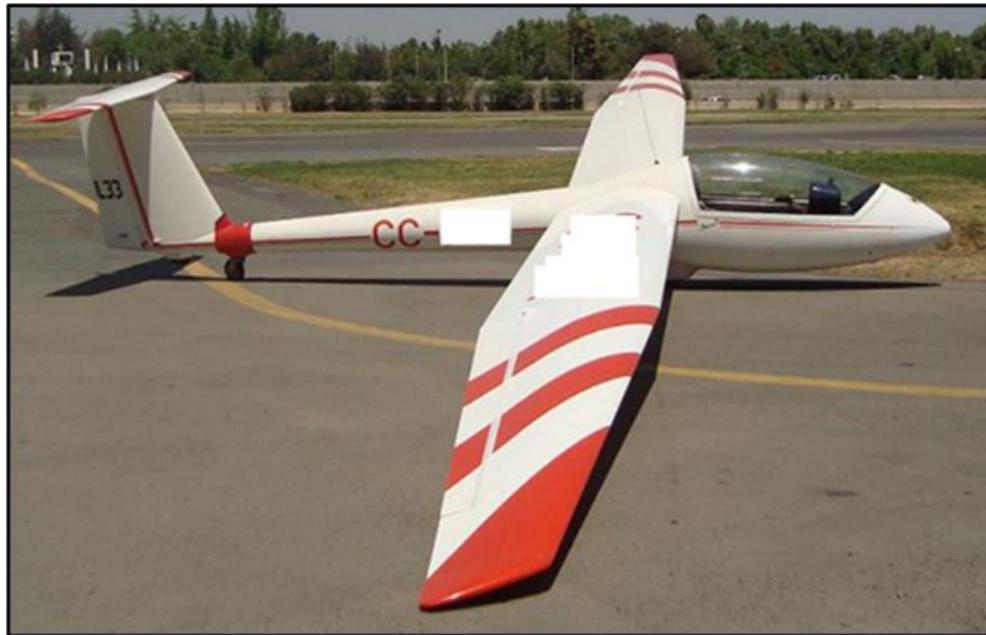
Imagen N°1: Aeronave involucrada en el suceso.

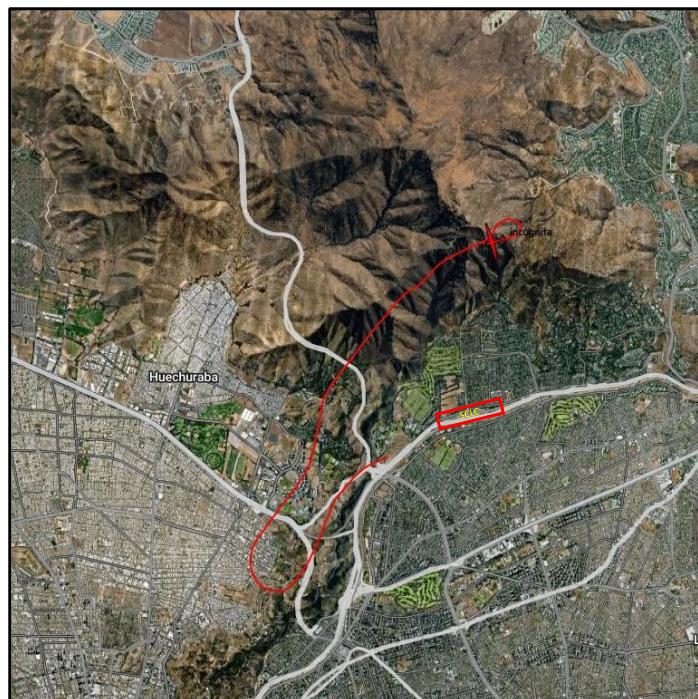
- La aeronave despegó desde la pista 26 a una altitud registrada de 631 m. SML (QNH) a las 15:13HL, dirigiéndose al Norte de SCLC, al sector Cerro Manquehue.

Imagen N°2: Aeronave dirigiéndose al sector de vuelo Cerro Manquehue

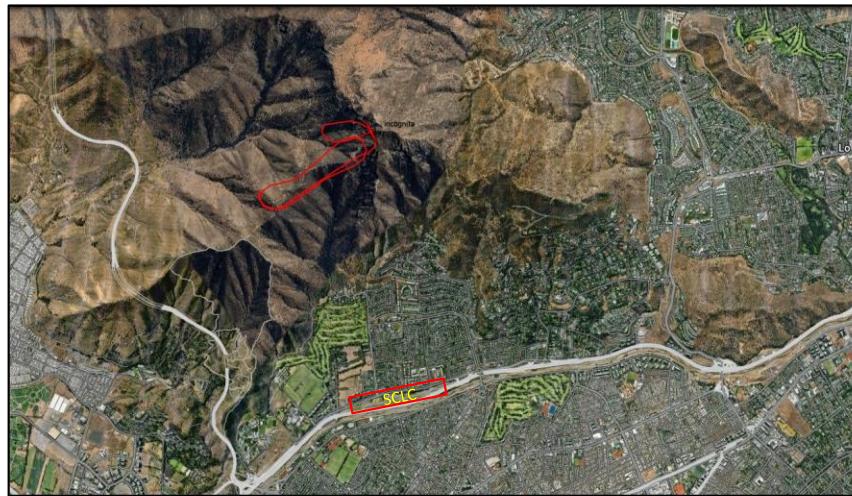
- La aeronave se mantuvo en un vuelo libre sobre el sector aproximadamente por 40 minutos. La altitud máxima alcanzada por la aeronave fue de 1.708 m (MSL).

Imagen N°3: Aeronave sobrevolando sector Cerro Manquehue

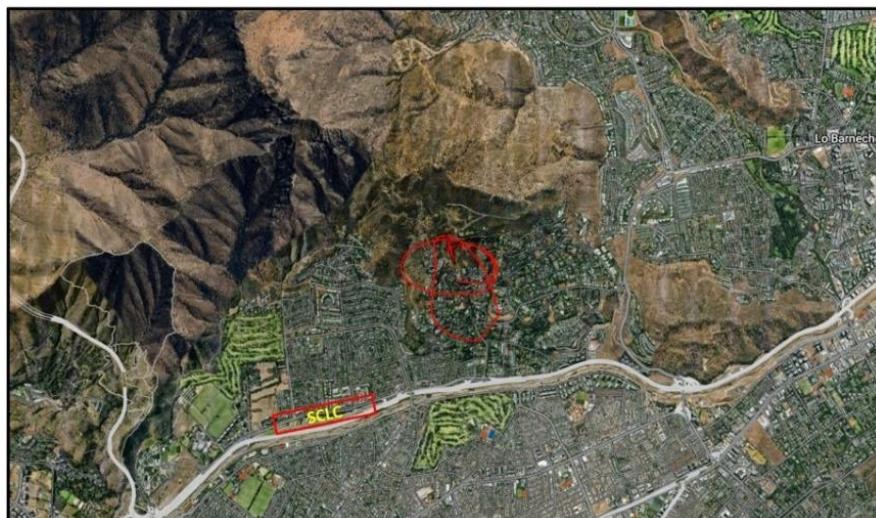
- Posteriormente, la aeronave se dirigió al sector denominado “Estanque de Agua”, ubicado a la cuadra Noreste a 2,25 kilómetros de SCLC. Este punto es utilizado como referencia para ingresar al tránsito, sobre el cual, se mantuvo volando 18 minutos aproximadamente.

Imagen N°4: Aeronave sobrevolando sector Estanque de Agua

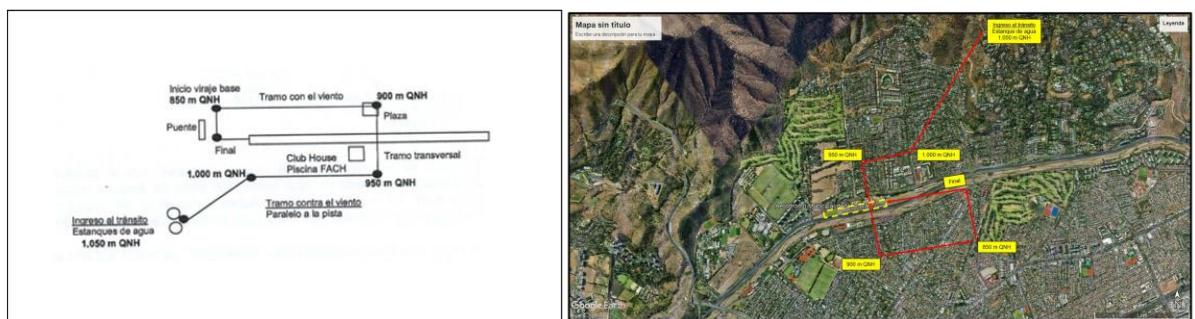
El propósito del circuito de tránsito es colocar el planeador en la posición de final, en el eje de la pista, a la altitud y velocidad correcta. El circuito de tránsito para planeadores en el aeródromo de Vitacura es el que muestra el gráfico (Imagen N°10).

Imagen N°10 y 11: Grafico de tránsito para aterrizar en SCLC para planeadores.
