# INFORME FINAL DE INVESTIGACIÓN ACCIDENTE DE AVIACIÓN 2043-23

Accidente de aviación ocurrido a dos aeronaves del tipo Vehículos Ultralivianos no Motorizados (UL) en el sector de Las Vizcachas, comuna de Puente Alto, Región Metropolitana, el día 16 de diciembre de 2023.

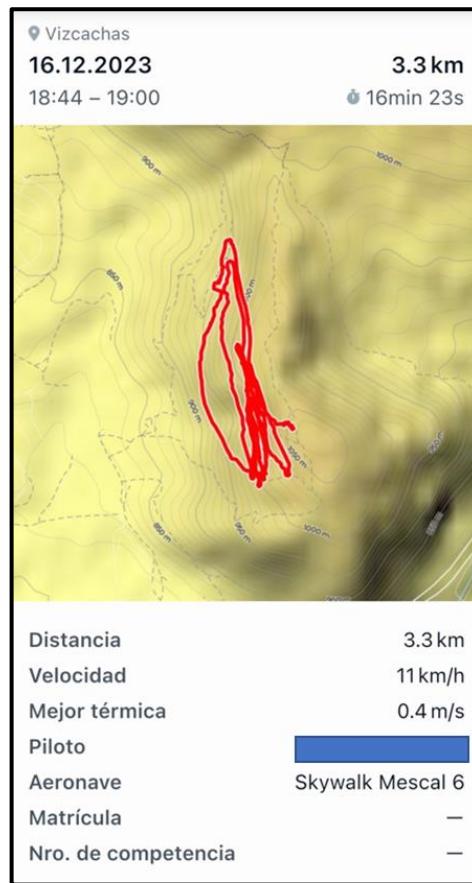
La piloto del UL identificada con el N°2, contaba con un sistema de seguimiento del vuelo por GPS, donde se registró el vuelo del suceso (Imagen N° 6).

**Imagen N° 6:** Registro del vuelo por GPS, de la piloto UL 2.

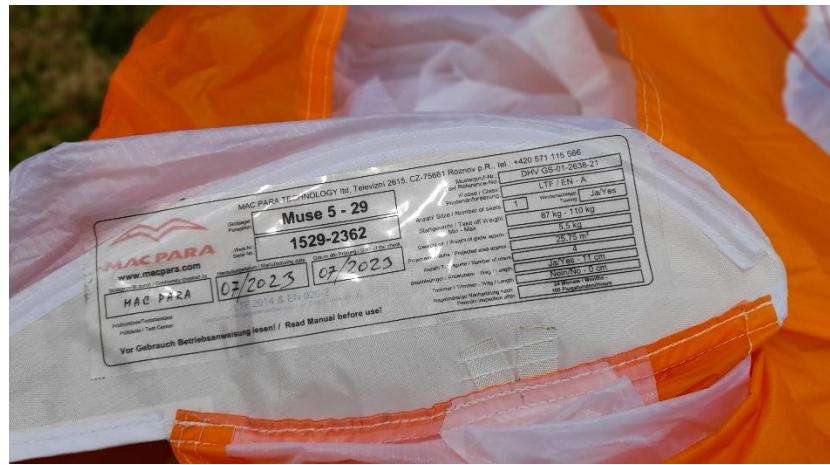
Los datos de la vela del UL N° 1, estaban en su correspondiente etiqueta de fábrica y legibles (Fotografía N° 11).

**Fotografía Nº 11:** Etiqueta con los datos de la vela.

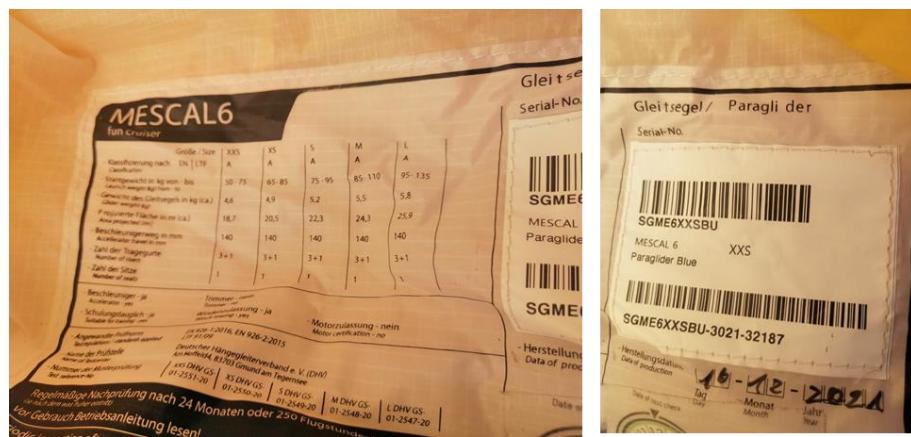
En la inspección de la vela se verificó que la aeronave no presentaba daños estructurales (Fotografías N° 17 a 21).

Fotografías N° 20 y 21: Vista de la etiqueta con los datos de la vela.

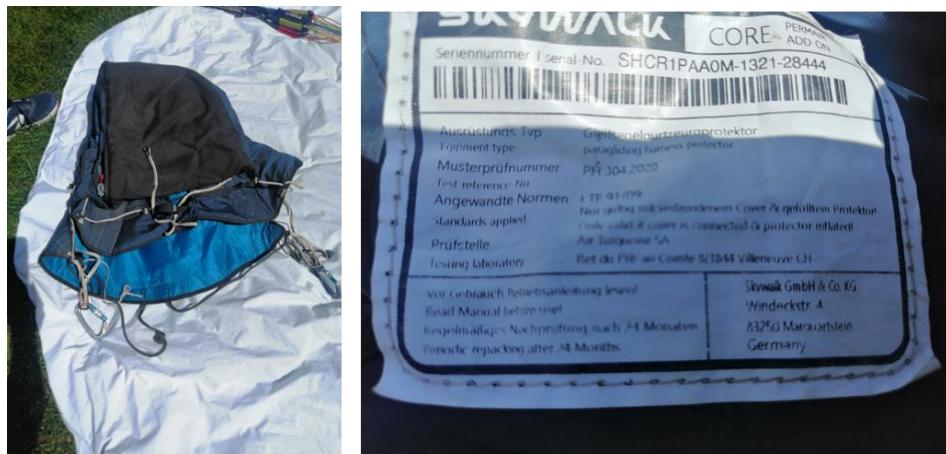
Se verificó e inspeccionó la silla marca Sky Walk, Modelo Core, encontrándose que estaba en buenas condiciones, con su equipo y sujetaciones sin observaciones y sin daños.

Los datos de la silla estaban en su correspondiente etiqueta de fábrica y legibles (Fotografías Nº 22 y 23).

**Imágenes Nº 22 y 23:** Vista de la silla y etiqueta.

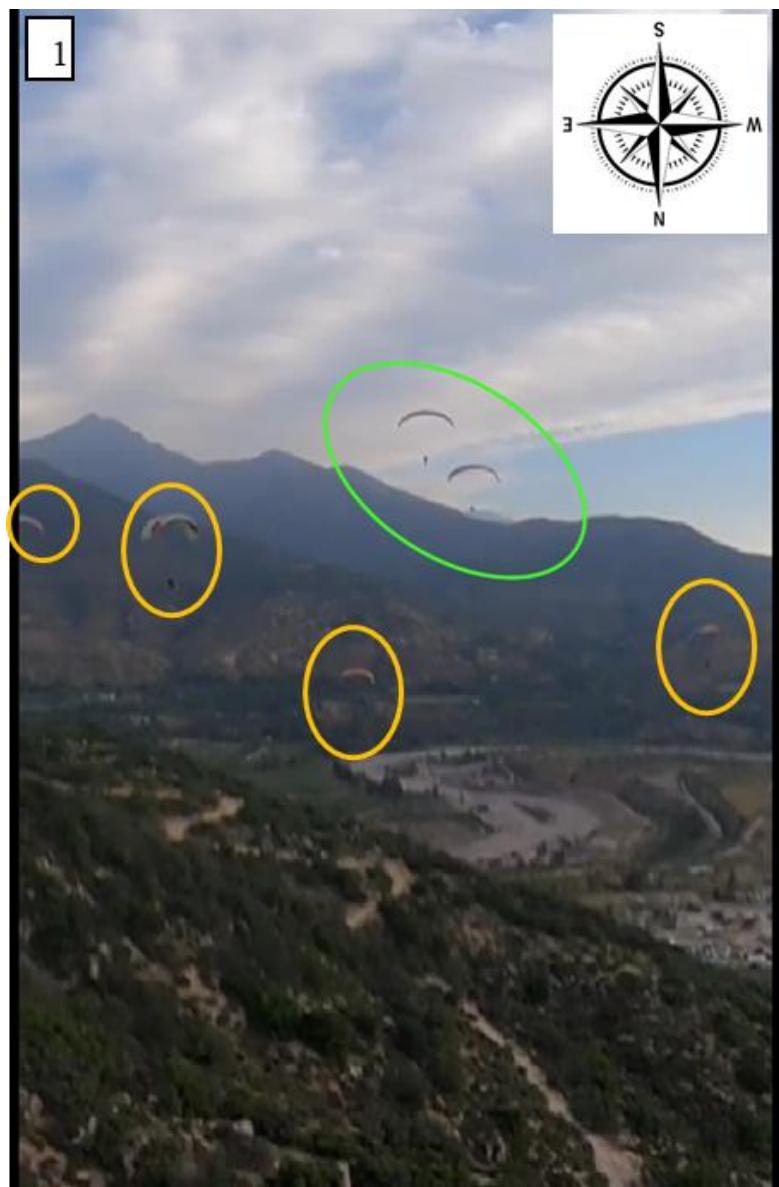
Se obtuvo un registro de video, grabado por otro parapentista que se encontraba volando en el sector del suceso, donde se evidenció un grupo de 6 pilotos de UL, realizando vuelos en la zona de operación del Centro de vuelo, sumado al piloto de UL que grabó en vuelo, el momento del suceso.

**Imagen Nº 7:** Vista de la zona de operación con 7 pilotos de UL en vuelo, incluido el piloto de UL que grababa el vuelo.

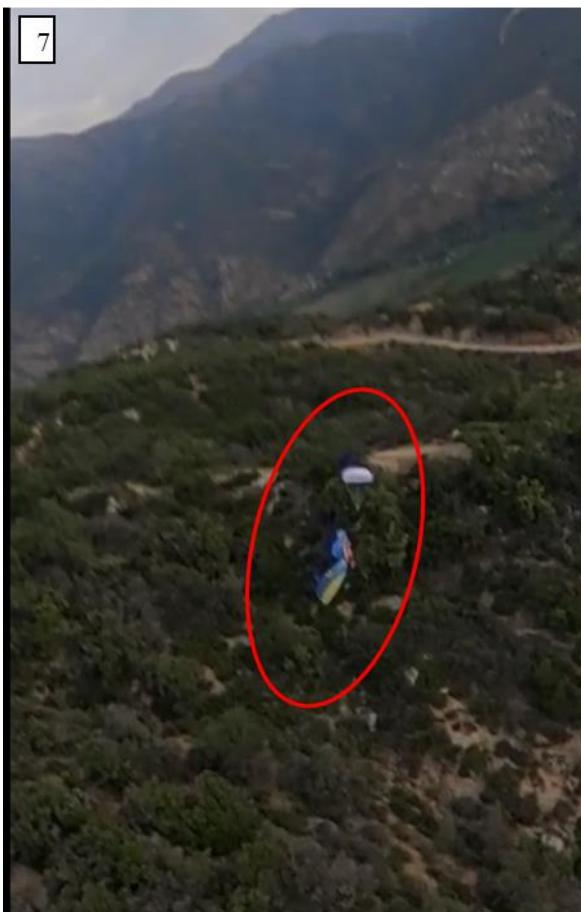
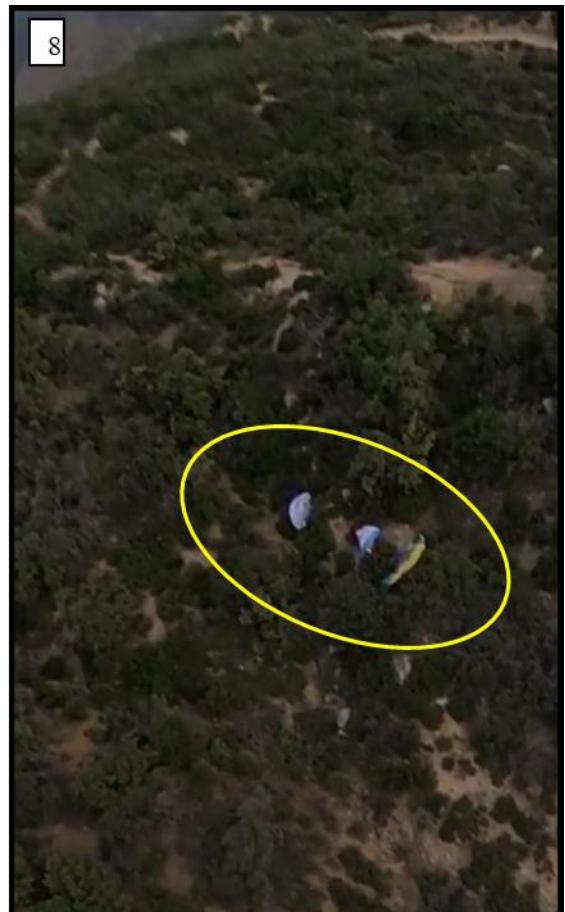
**Secuencias N° 7 y 8:** Tras la apertura del paracaídas de emergencia (color blanco), se logró disminuir la velocidad de la caída vertical de ambos parapentistas (círculo rojo). Se evidenció la ubicación final de ambos parapentistas en el terreno (círculo amarillo).
