# INFORME FINAL DE INVESTIGACIÓN ACCIDENTE DE AVIACIÓN

## 2046-24

Accidente de aviación que afectó a un helicóptero fabricado por Robinson Helicopter Company, modelo R44 II, ocurrido el día 02 de febrero de 2024, en la Localidad de Nueva Braunau, comuna de Puerto Varas, Región de Los Lagos.

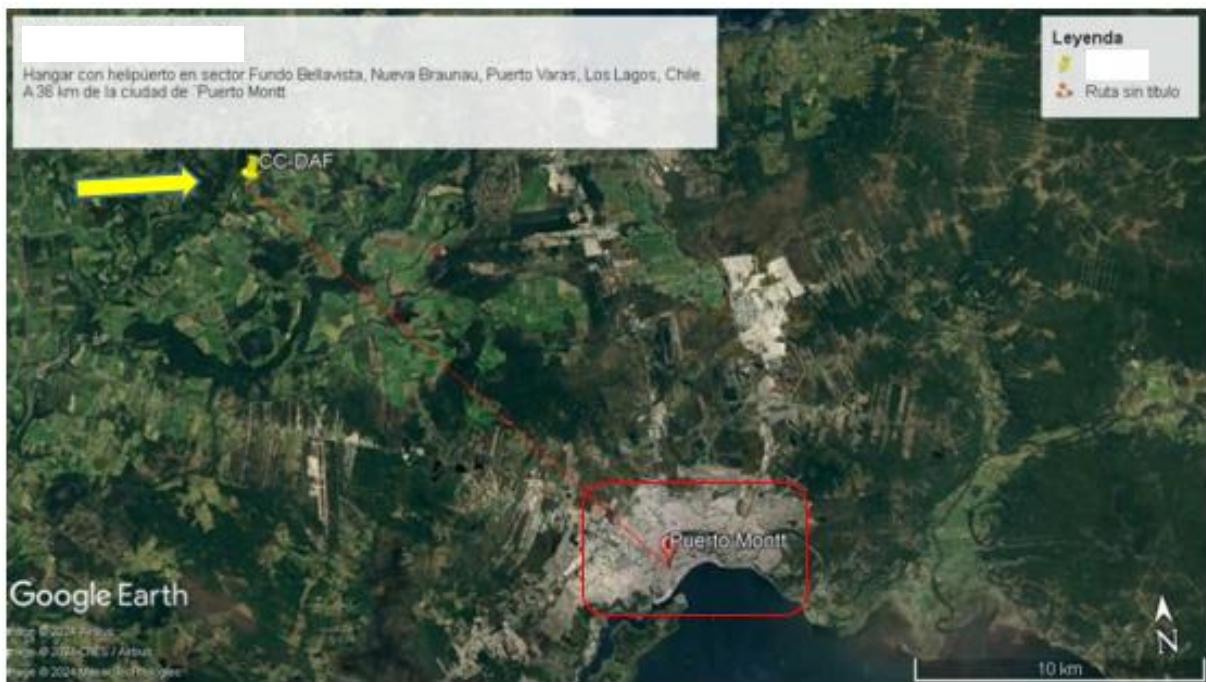
Fotografías N°11: Zona del lugar del despegue con referencia de la ciudad de Puerto Montt.

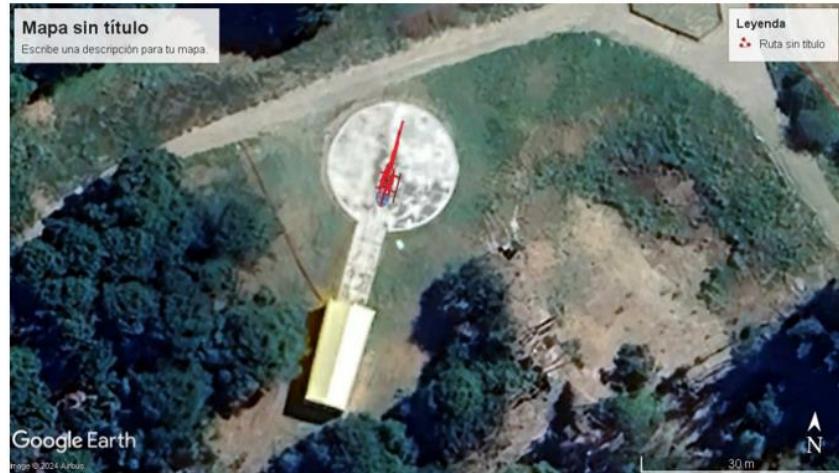
Fotografía N°12: Recreación área destinada al despegue en Fundo Coihue, Nueva Braunau Comuna Puerto Varas.

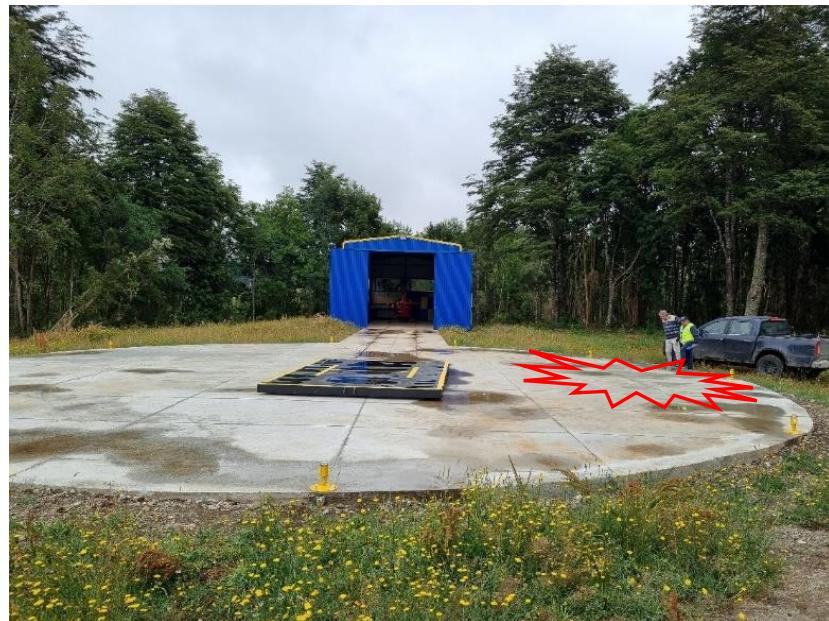
El sitio del suceso se encuentra en el área destinada al despegue, dentro de la propiedad privada Fundo Coihue, Nueva Braunau, Comuna de Puerto Varas, Región de Los Lagos. El sitio del suceso está marcado con color rojo en la fotografía N° 13.

Fotografia N° 13: Vista del lugar destinado al despegue.

El sitio del suceso (marca roja), se encontraba en las coordenadas geográficas Latitud 41° 20' 45'' Sur y Longitud 73° 07' 02'' Oeste, a una altitud, aproximada, de 333 Ft. (100 MSNM)

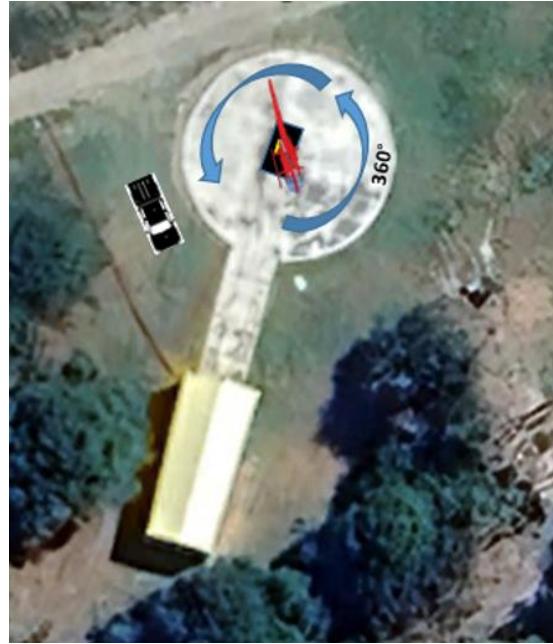
La aeronave habría despegado desde la plataforma móvil metálica, con la intención de practicar la maniobra de 360° en vuelo estacionario sobre el mismo punto, por la izquierda y con la intención de quedar en la misma posición de inicio.

Fotografía N°15: Recreación helicóptero Robinson R44 II, en viraje de 360° por la izquierda sobre el punto.

Durante el viraje la aeronave habría impactado con el rotor de cola a un vehículo.  
La aeronave estaba configurada con un estanque auxiliar de combustible, ubicado en el compartimento de carga y poseía la capacidad de 43,5 galones USA.
