# INFORME FINAL DE INVESTIGACIÓN ACCIDENTE DE AVIACIÓN N° 2061-24

Accidente de aviación que afectó a un avión, Piper PA-31T1, en el Aeródromo Peldehue (SCPD), Colina, Región Metropolitana, el 09 de julio de 2024.

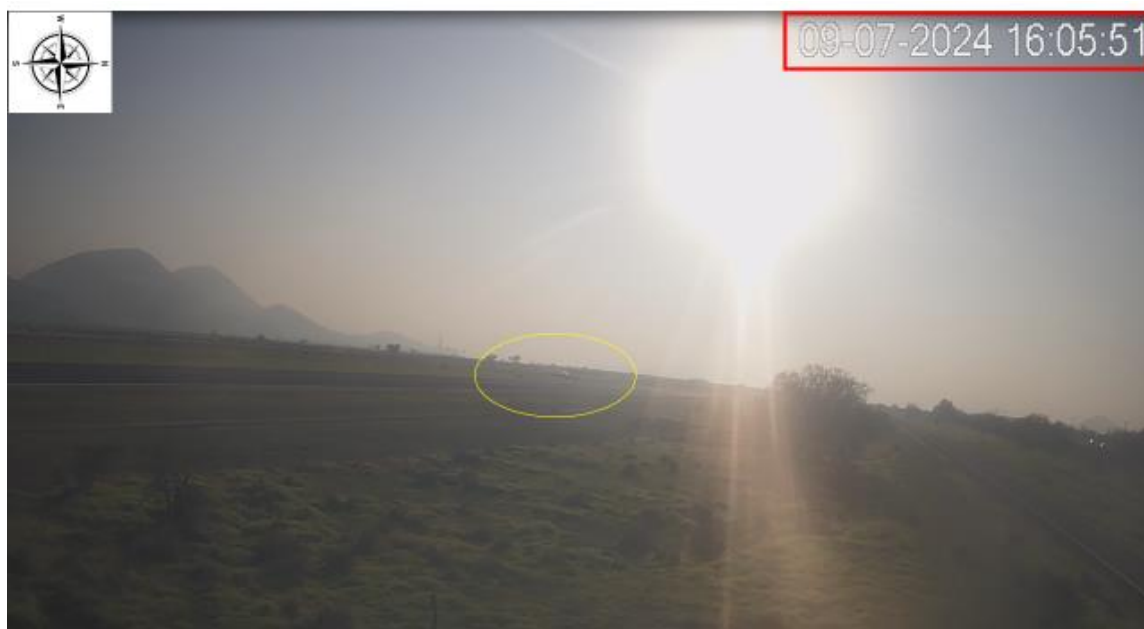
Se obtuvo el registro de video de las cámaras de seguridad del Aeródromo “Peldehue” (SCPD), en donde se pudo evidenciar el momento en que, la aeronave aterriza con el tren de aterrizaje retraído, conforme a lo siguiente:

**Imagen N° 1:** Aeronave (círculo amarillo) sobre la pista 14, próxima a aterrizar, a las 16:05:51 HL.
