**INFORME PRELIMINAR 12 MESES DEL SUCESO DE AVIACIÓN N° 2083-24**

**14 de diciembre de 2024**

| <b>Aeronave</b> | : Helicóptero Robinson, modelo R44 II. |

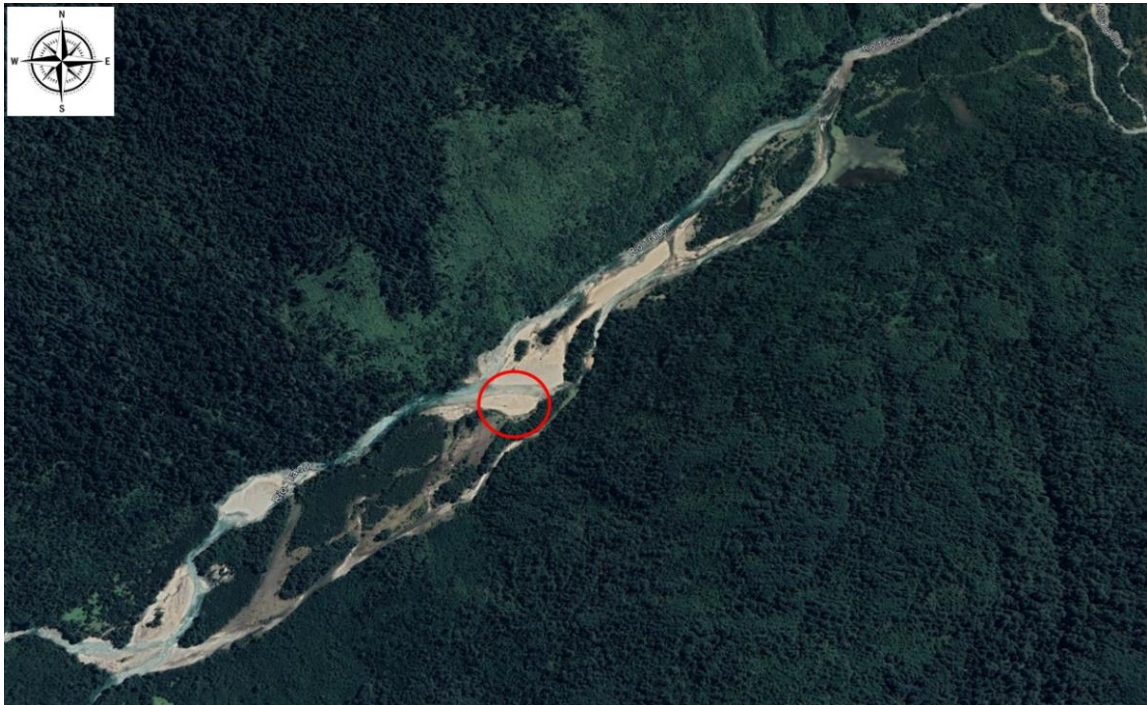
**Imagen N° 1:** Vista general del sector del suceso (círculo rojo).

El sitio del suceso corresponde a la ribera del Río Traidor, distante a 11 km al Oeste de la localidad de Llanada Grande, perteneciente la comuna de Cochamó, Provincia de Llanquihue, Región de Los Lagos, en las coordenadas geográficas: Lat. 41° 51' 06" S. y Long. 72° 04' 23" O, con una elevación de 65 m (214 pies) (Imagen N° 1).

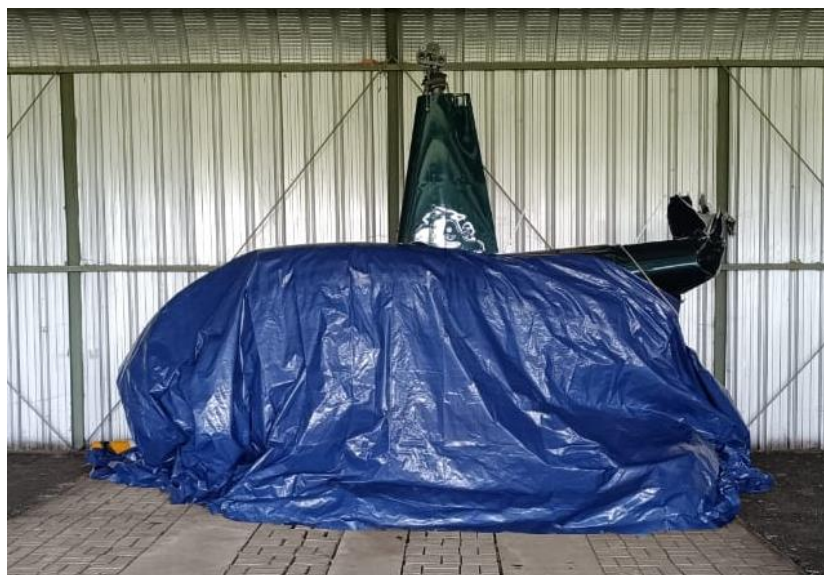
La aeronave fue inspeccionada en el Aeródromo “Cañal Bajo” (SCJO) Osorno, Región de Los Lagos, la cual se encontraba resguardada al interior de un hangar (Fotografía N°10).

**Fotografía N°10:** Vista de la aeronave al interior del hangar.
