INFORME FINAL DE INVESTIGACIÓN ACCIDENTE DE AVIACIÓN N°1957-21

Accidente de aviación que afectó a una aeronave fabricada por Piper Aircraft modelo PA-32R-301 ocurrido el 24 de septiembre del 2021 en la pista 19 del Aeródromo Eulogio Sánchez (SCTB), comuna de La Reina, Región Metropolitana.

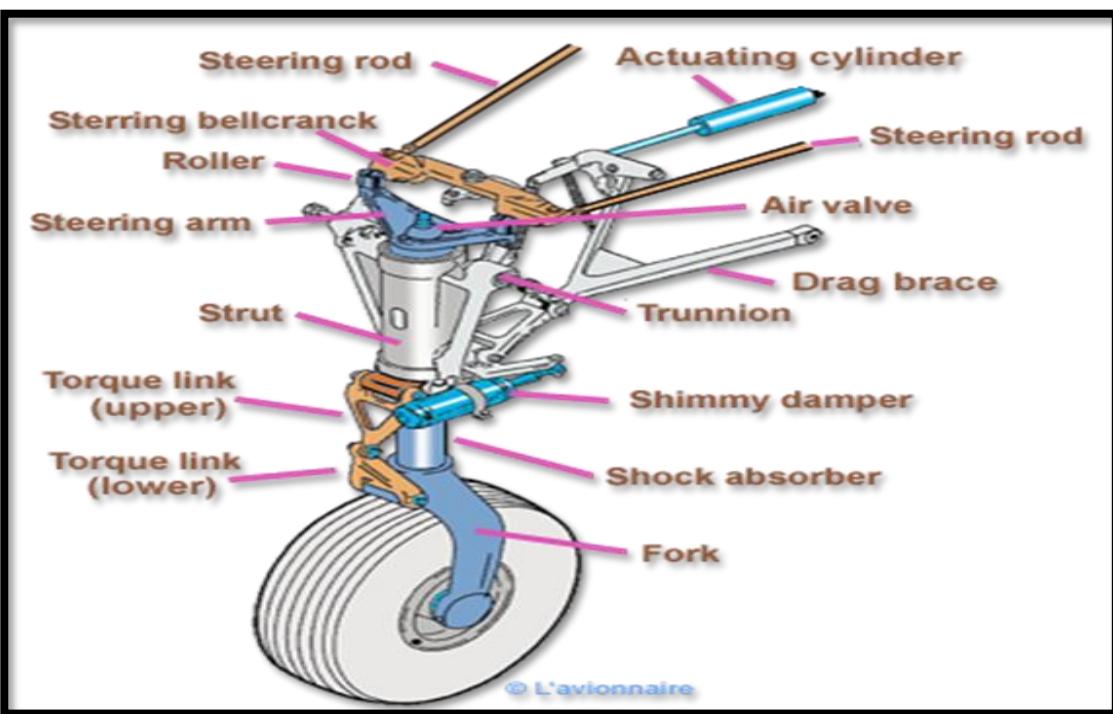
Diagrama N° 2. Componentes de la pierna de nariz del tren de aterrizaje.

Los componentes del sistema de aseguramiento de la pierna de nariz no evidenciaban presencia de daños por corrosión ni se encontraron partes sueltas.

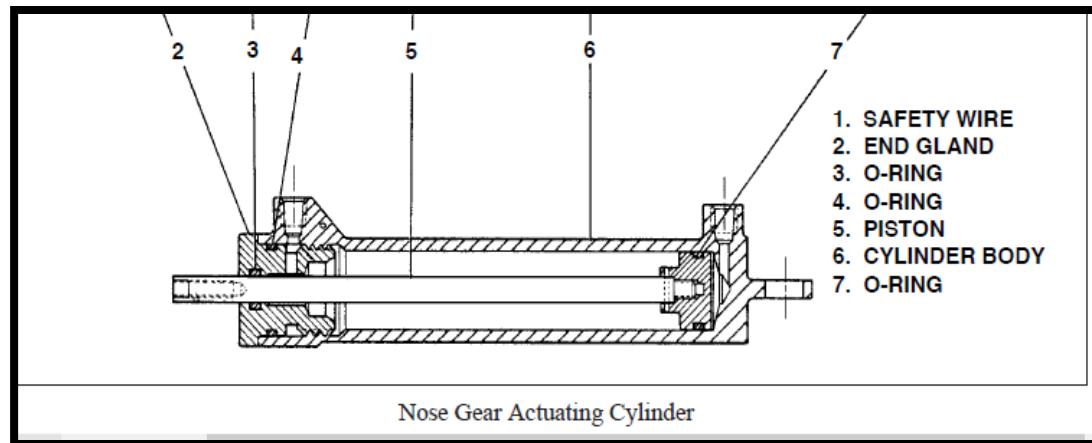
Diagrama N°3 Vista referencial de un cilindro actuador de la pierna de nariz del tren de aterrizaje.

Fue inspeccionado internamente, el cilindro actuador encontrándose marcado el pistón en la pared lateral del cilindro, daño atribuible a la torsión ejercida por el vástago por un desplazamiento anormal.

- Pistón del vástagos del cilindro actuador con desgaste en un solo lugar.
- O-rings del pistón con desgastes.
- Interior del cilindro actuador con marcas (solo a un costado).
- Tapa y guía del vástagos del pistón del cilindro actuador estaba desalineada y apretada en su alojamiento, con daños en sus bordes (virutas).
- Terminal (rod end), ubicado en el extremo del vástagos del pistón del cilindro actuador, deformado.

Los daños en el cilindro actuador se podrían haber ocasionado durante un aterrizaje anterior, lo que contribuyó a que el tren de nariz se atascara durante la bajada o el despliegue durante el vuelo del suceso.

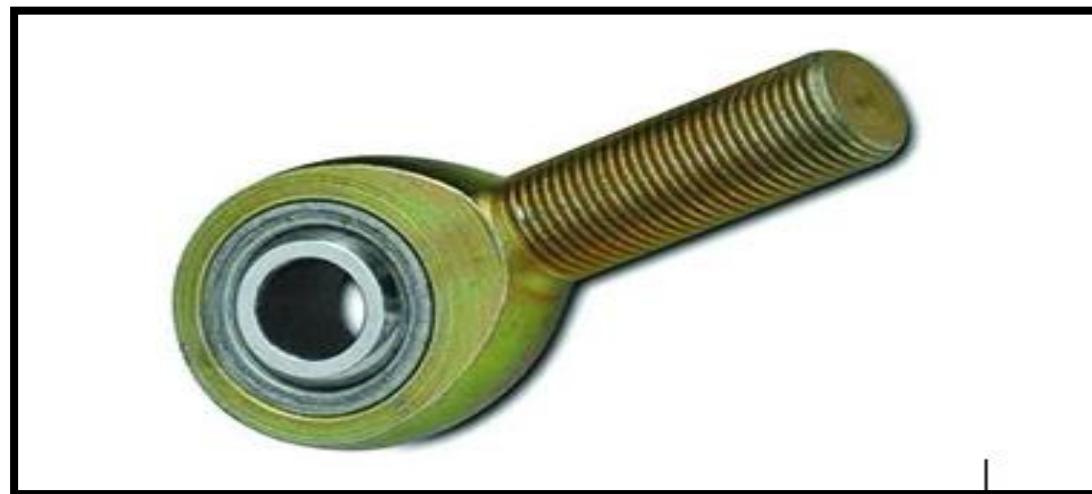
Diagrama N°4. Vista referencial de un terminal (ROD END)

Todo lo anterior, puede ser atribuido a una falla del vástago del cilindro actuador de la pierna de nariz (desalineación), produciendo una deformación en el terminal (ROD END), que no permitió que el tren de nariz pudiese extenderse y asegurara en la posición abajo.
