# INFORME FINAL DE INVESTIGACIÓN ACCIDENTE DE AVIACIÓN 2012-22

Accidente de aviación ocurrido el día 31 de diciembre del 2022, a las 19:00 hora local, 6,5 km al Noroeste de la localidad de Galvarino, Comuna de Galvarino, Región de La Araucanía, que afectó a una Aeronave Air Tractor, modelo AT802.

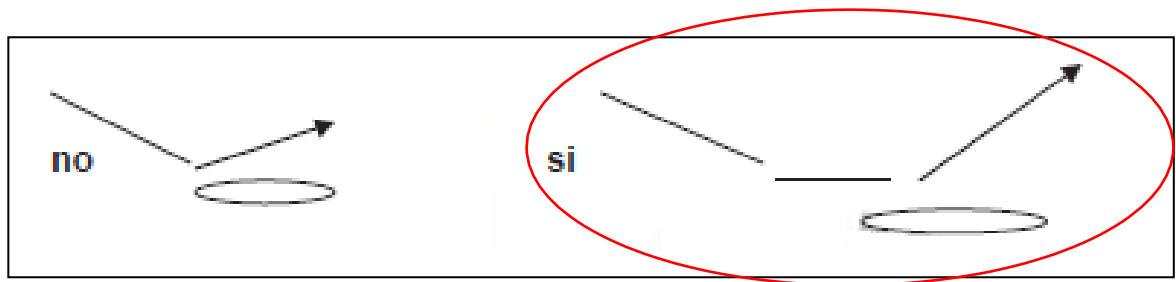
Figura N°1

*Debemos estabilizar el avión unos metros antes del lanzamiento en altura y no lanzar con un movimiento en V (Ver figura N°1) ya que en caso de falla en el sistema el avión seguirá unos metros con su inercia de descenso.*

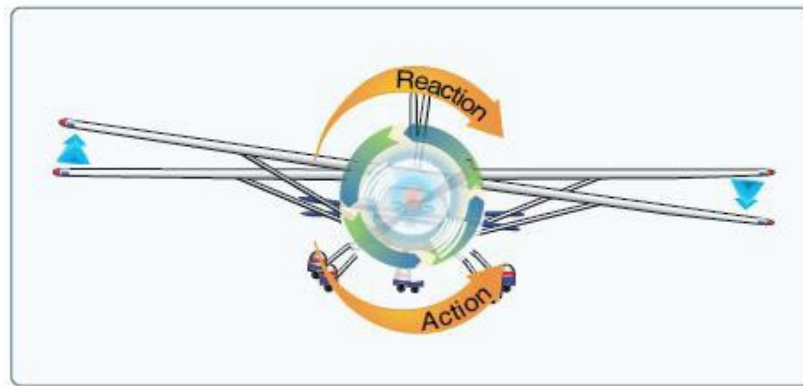
La magnitud de este momento depende de muchas variables. Algunas de estas variables son:

1. Tamaño y caballos de fuerza del motor
2. Tamaño de la hélice y rpm
3. Tamaño de la aeronave

Reacción de par.
