# INFORME FINAL DE INVESTIGACIÓN ACCIDENTE DE AVIACIÓN N°2014-23

El accidente de aviación que afectó a una aeronave fabricada por Piper, modelo PA-31T, ocurrido el 24 de enero del 2023 en el Aeródromo Carriel Sur (SCIE), comuna de Concepción, Región Del Bío-Bío.

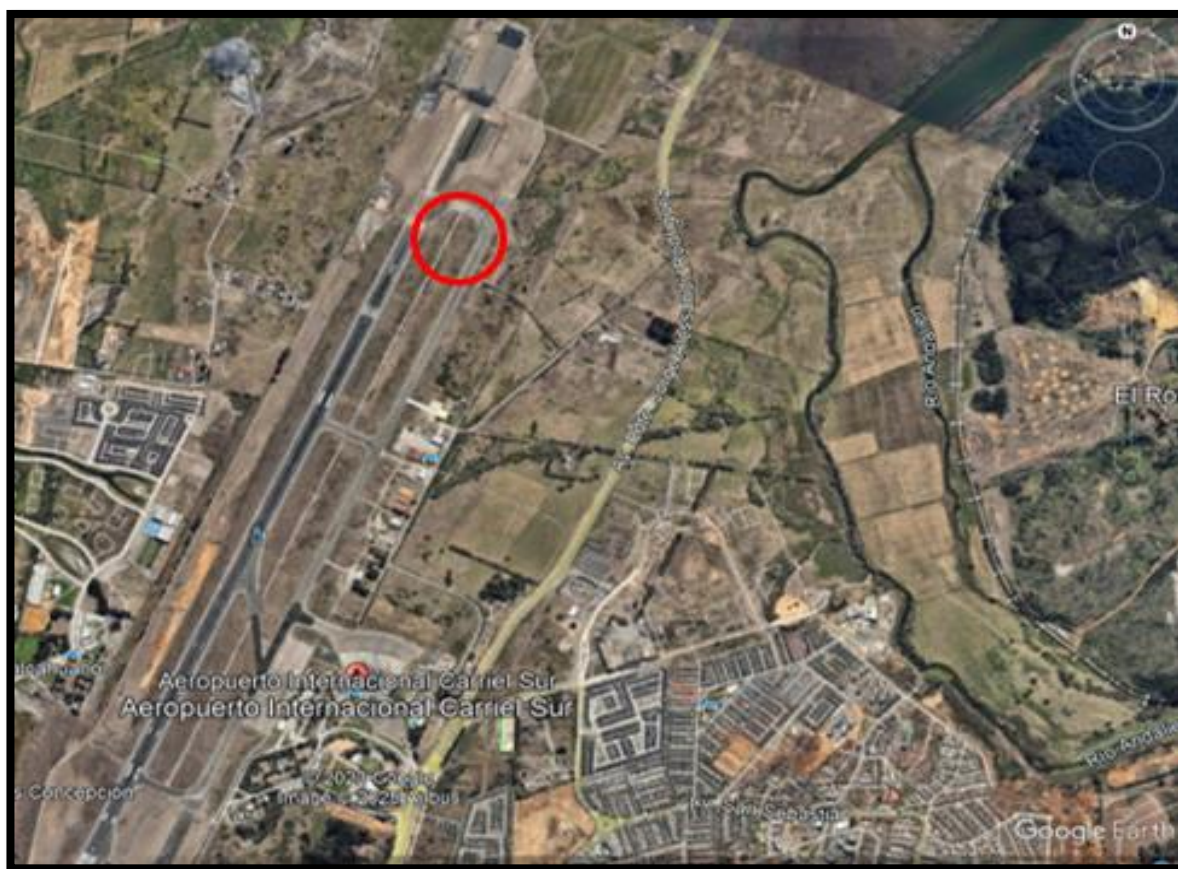
Imagen N°1

La aeronave se encontró a 35 metros, al costado izquierdo del eje central de la calle de rodaje “Alfa” del aeródromo (SCIE) fuera de la franja de seguridad, donde la pierna izquierda del tren de aterrizaje principal quedó detenida en el interior de una zanja en el terreno, en las coordenadas  $36^{\circ} 45' 50,86''$  S y  $73^{\circ} 03' 22,77''$  W, con una altitud de 8 metros (26 Ft), conforme a las imágenes N°1 y N°2.

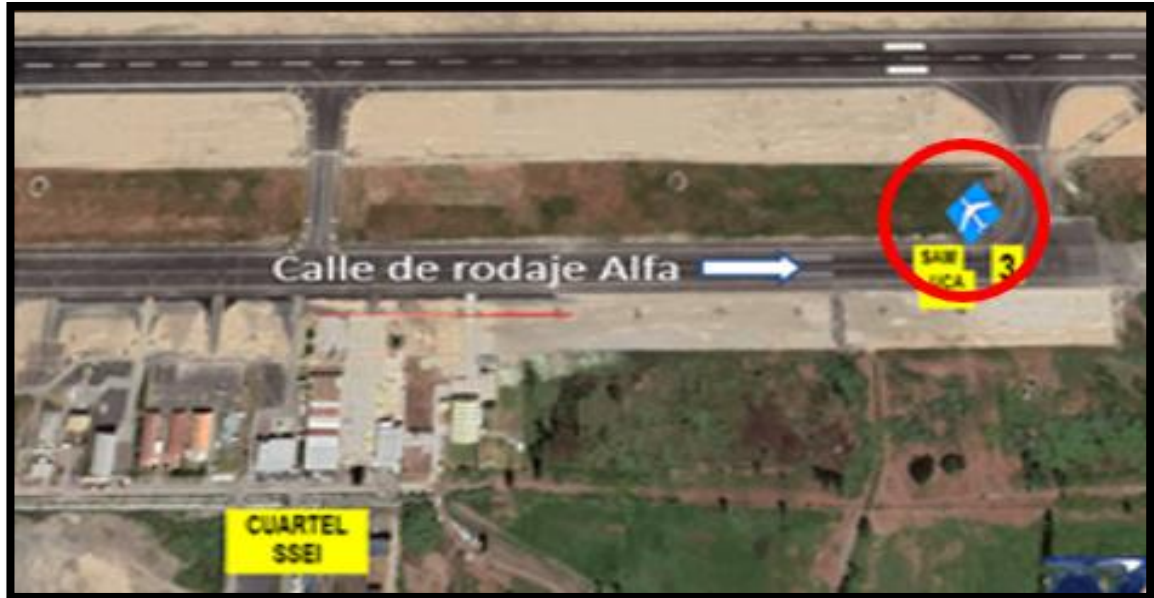
Imagen N°2: "Calle "Alfa" y la posición final de la aeronave".

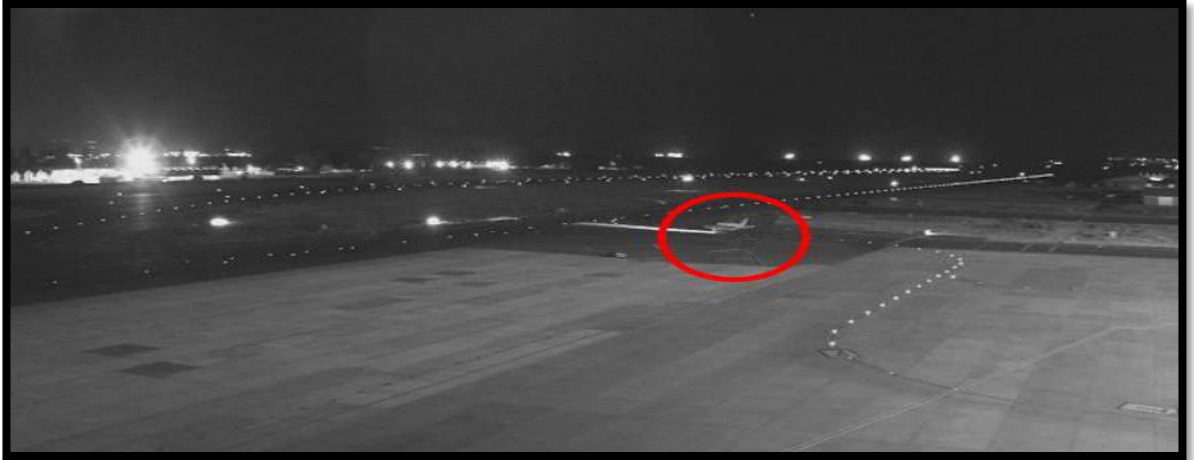
Se puede identificar la aeronave rodando previo al suceso y realizando la ruta de rodaje, con las luces de eje encendidas, antes de ingresar a la calle “Alfa”, conforme al recuadro N°1.

Recuadro N°1: “La aeronave esta identificada en el interior del círculo rojo”.

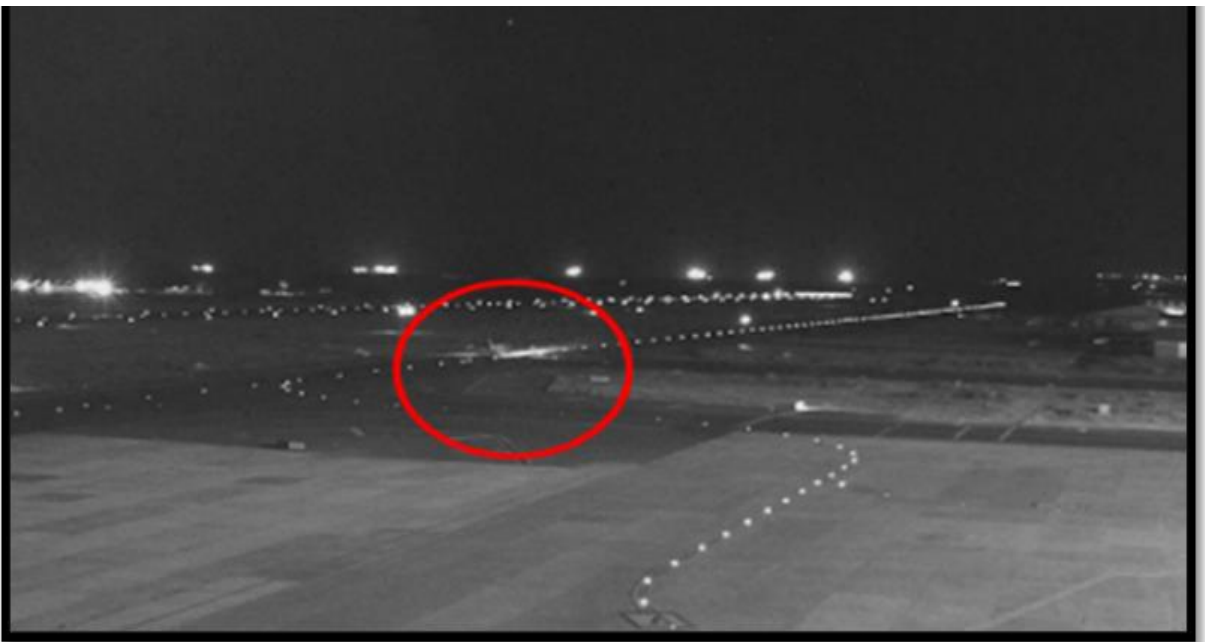
Se puede identificar la aeronave rodando previo al suceso y realizando ruta de rodaje, con las luces de eje encendidas, en calle “Alfa”, en dirección a pista 20, conforme al recuadro N°2.

Recuadro N°2: “La aeronave esta identificada en el interior del círculo rojo”.

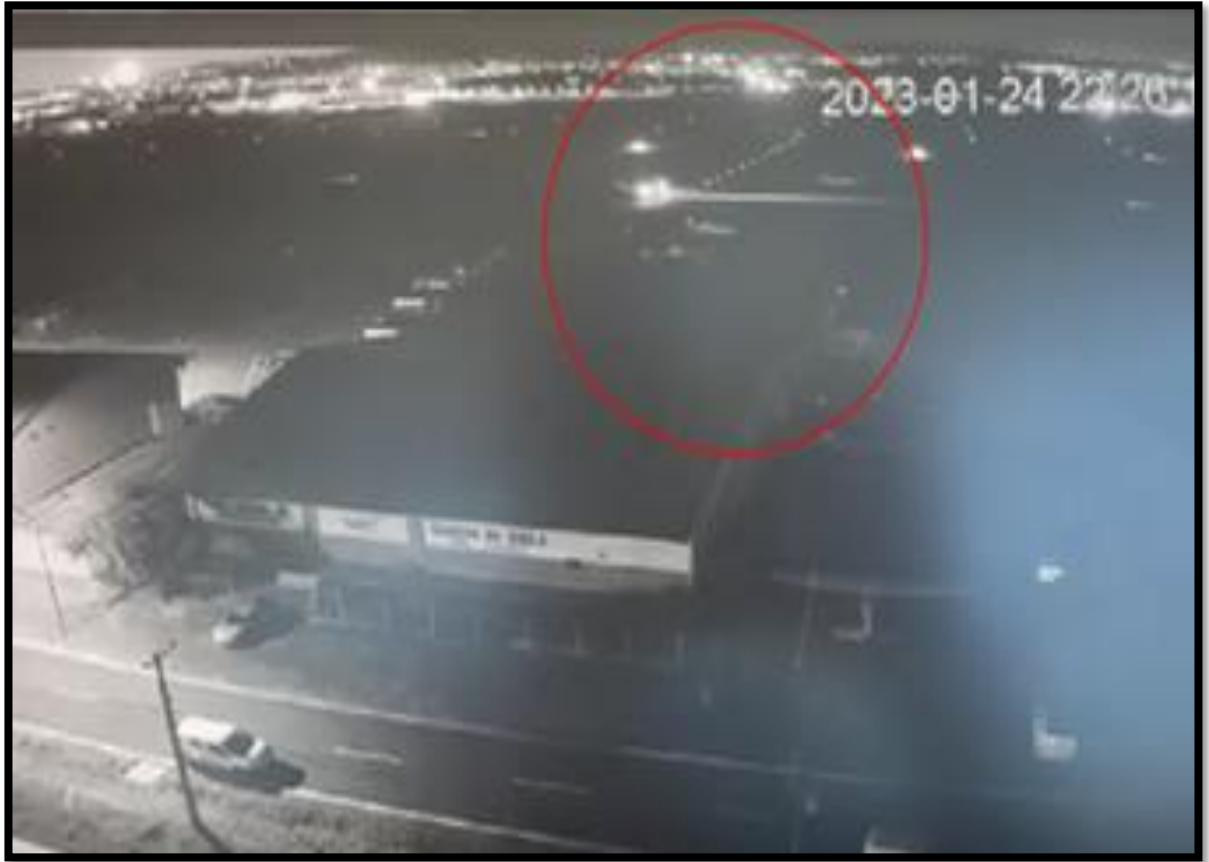
Se puede identificar la aeronave rodando previo al suceso y realizando ruta de rodaje, con las luces de eje encendidas, en calle “Alfa”, en dirección a pista 20, al costado izquierdo del hangar naval, conforme al recuadro N°3.

Recuadro N°3: “La aeronave esta identificada en el interior del círculo rojo”.

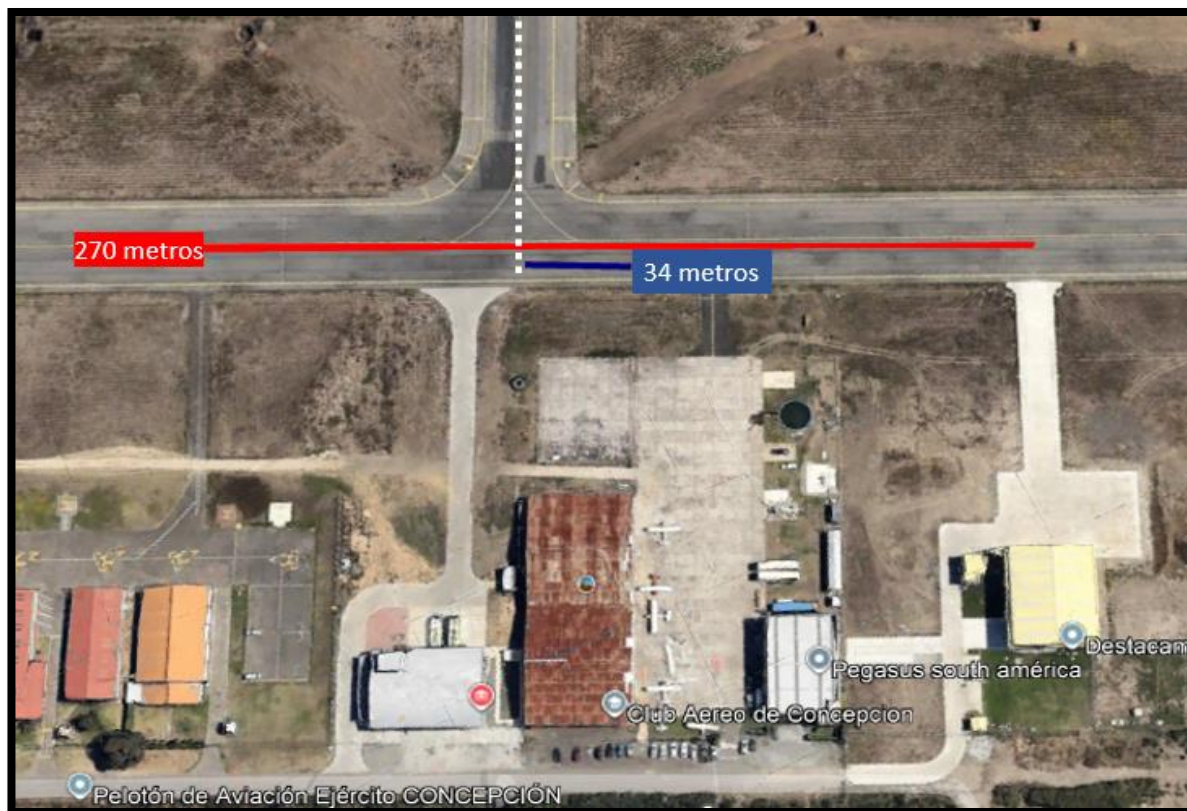
Se utilizó la calle de rodaje “Alfa”, rodaje “Charli” y el video del recuadro N°3, como referencias para determinar distancias aproximadas, conforme al recuadro N°4.

Se pudo identificar una distancia de 270 metros (0.14 MN) aproximadamente, desde el Hangar Ejército hasta el Hangar Naval. La aeronave recorrió esta distancia en 43 segundos aproximadamente.

Se pudo identificar una distancia de 34 metros (0.1 MN) aproximadamente, desde la línea de luces de la calle de rodaje “Charli”, hasta el término del hangar del Club aéreo de Concepción. La aeronave recorrió esta distancia, en 4 segundos aproximadamente con una velocidad aproximada de 30 kl/hrs (16 Mn/hora).

Recuadro N°4: “Distancias asociadas a recorrido del video del recuadro N°4”.
