INFORME FINAL DE INVESTIGACIÓN ACCIDENTE DE AVIACIÓN

2017-23

Accidente de aviación que afectó a un helicóptero marca Garlick Helicopters, modelo UH-1D, en la comuna de Galvarino, Región de la Araucanía, el 03 de febrero de 2023.

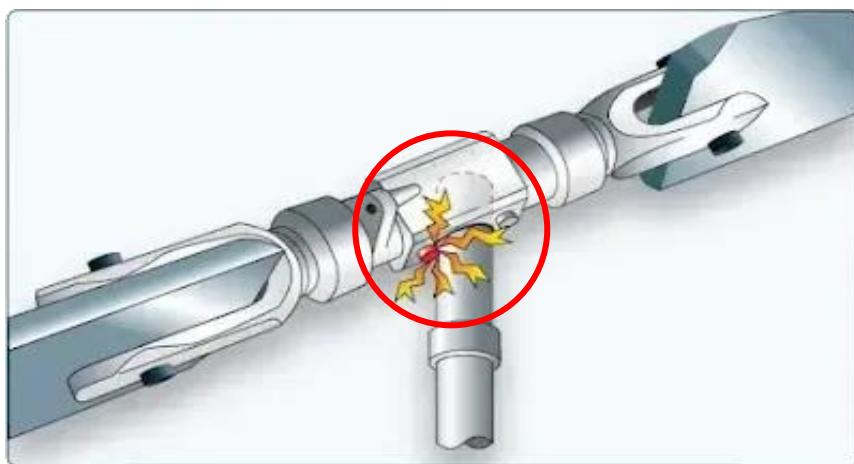
Figura N°1: Vista del golpe del cubo del rotor principal contra el mástil.

Muchas variables afectan el aleteo de las palas durante las maniobras de vuelo, pero las velocidades de cabeceo y balanceo de la aeronave y los movimientos bruscos de control cíclico son las más influyentes, lo que hace que el cubo del rotor principal "golpee" contra el eje del rotor (Ver figura N°1).

El contacto del cubo del rotor principal con el mástil suele volverse más violento con cada movimiento de aleteo sucesivo. Esto crea un mayor desplazamiento de aleteo y conduce a una falla estructural del eje del rotor. Dado que el mástil es hueco, la falla estructural se manifiesta ya sea como una falla del eje con una separación completa del sistema del rotor principal del helicóptero o como un mástil del rotor severamente dañado.
