INFORME FINAL ACCIDENTE DE AVIACIÓN N°2052-24 (JIA)

El accidente de aviación que afectó a un avión Boeing modelo 787-916, durante un vuelo itinerario, entre el Aeropuerto Internacional Kingsford Smith de Sídney (YSSY), Australia y el Aeropuerto Internacional de Auckland (NZAA), Nueva Zelanda, el 11 de marzo de 2024.

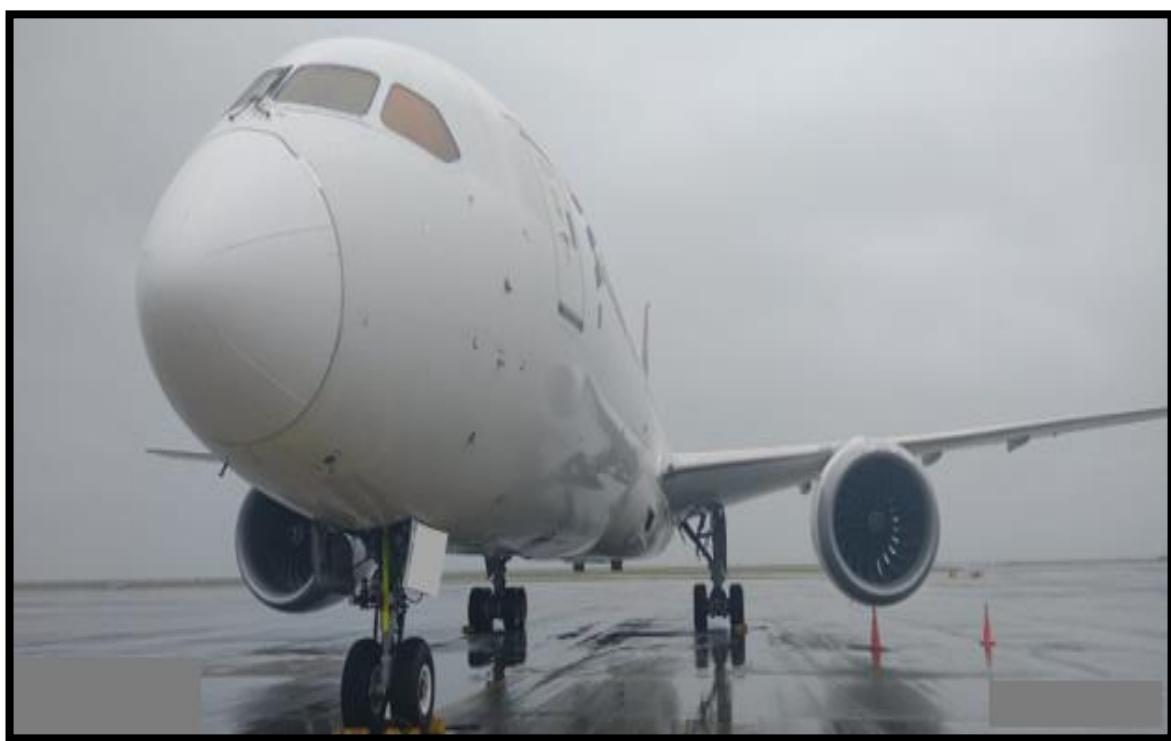
Fotografía N°1

En el Aeropuerto Internacional de Auckland (NZAA), Nueva Zelanda, el equipo investigador, con el apoyo y presencia del Line Manager de Mantenimiento (CMA) y del jefe de la oficina de la empresa operadora, se llevó a cabo una inspección interna y externa de la aeronave involucrada, (Boeing modelo 787-9), la cual se encontraba en un estacionamiento remoto del Aeropuerto, conforme a la fotografía N°1.

Se verificó que los daños sufridos por la aeronave a raíz del evento se limitaron exclusivamente a la cabina principal y a la cabina de vuelo.

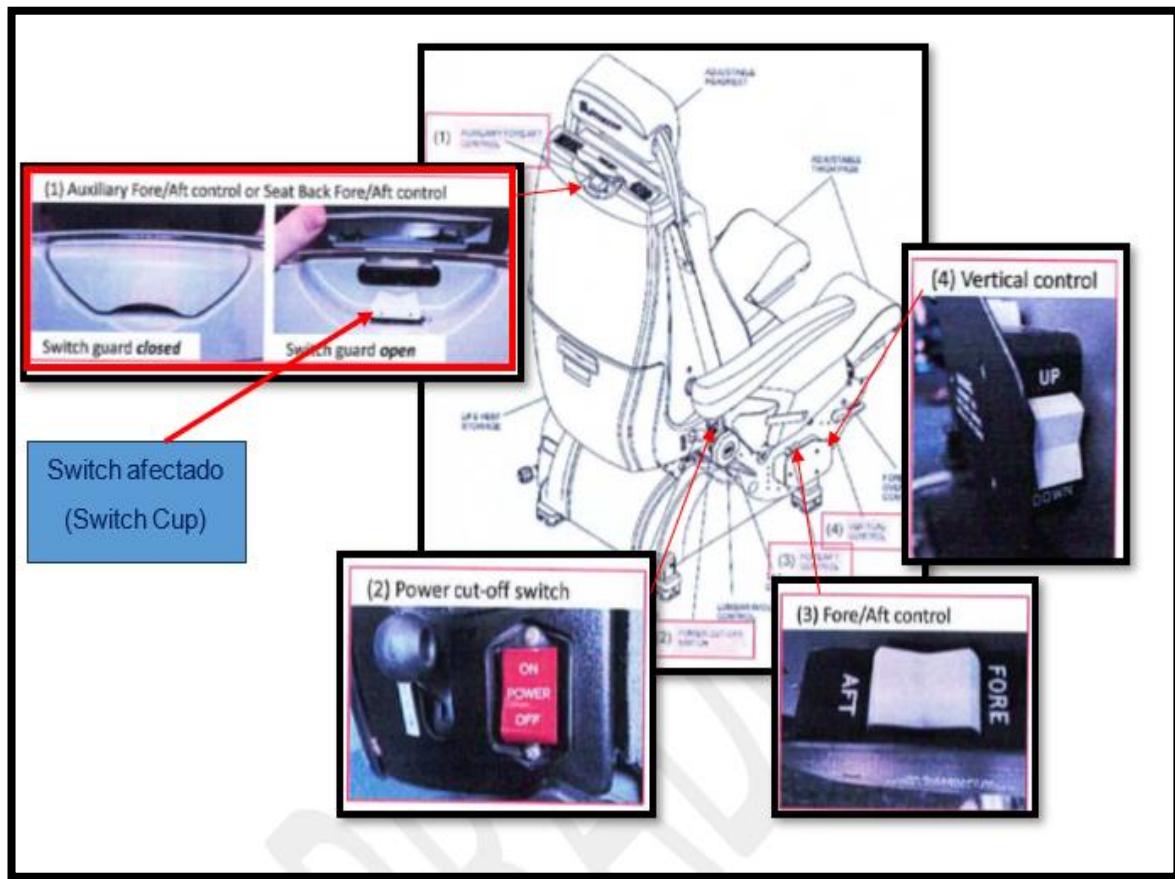
Fotografía N°7

Existen cuatro switches para comandar los movimientos del asiento (fabricado por IPECO HOLDINGS LTD.) conforme a la fotografía N°7.

Hay que tener en cuenta, que los tres interruptores blancos (el control de avance/retroceso del respaldo y los controles de avance/retroceso y vertical en el lateral del asiento) son interruptores de acción momentánea que regresan automáticamente al estado de apagado al soltarlos. El interruptor rojo es un interruptor de acción alterna que permanece en la posición de encendido o apagado cuando se suelta.

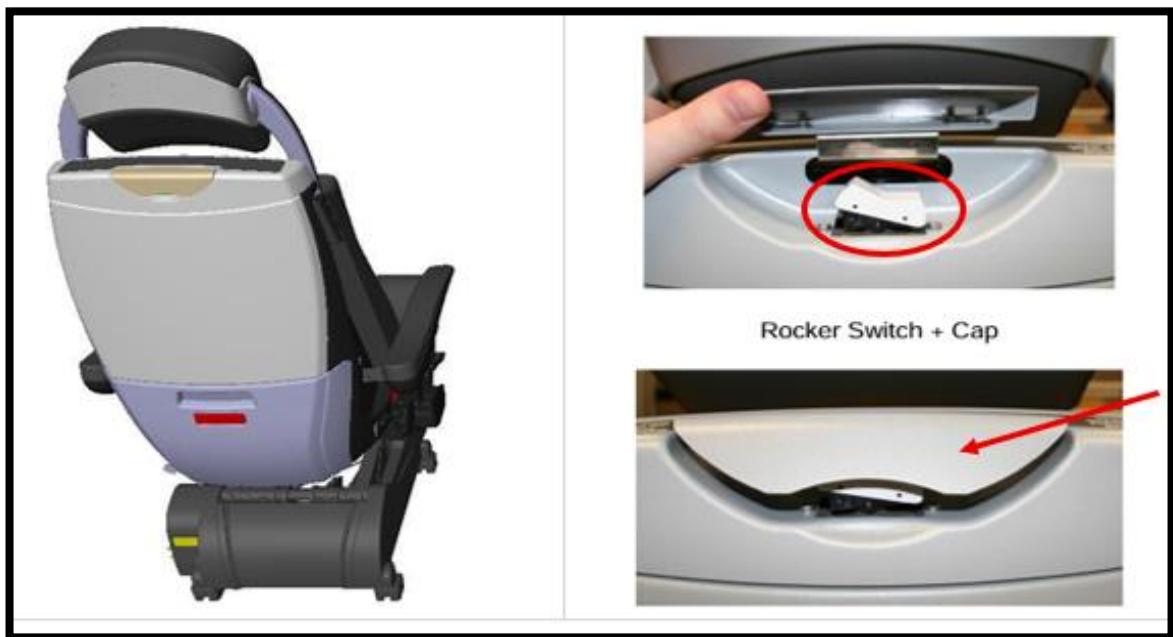
Fotografía N°13: Vista referencial de un asiento, con el SWITCH CAP suelto y el SWITCH COVER Levantado.

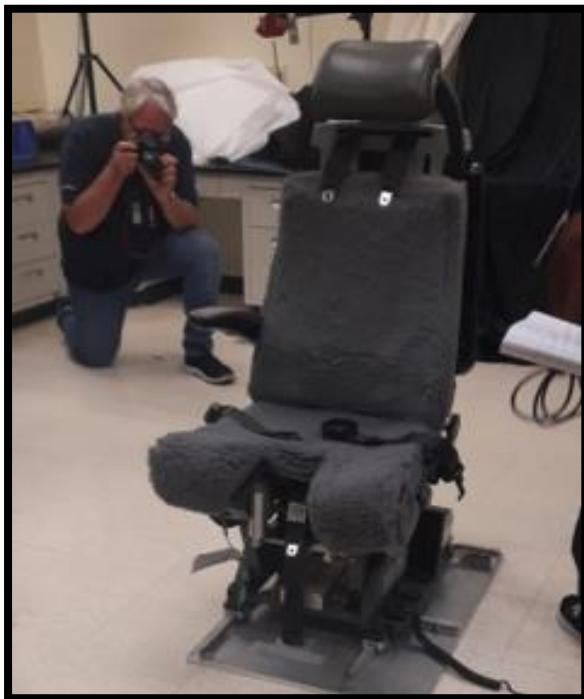
Fotografía N°14: Vista del asiento en el riel de inspección.

Se verificó y comprobó que el SWITCH COVER (cubierta o tapa), no quedaba en la posición cerrado y ajustado, lo cual ya había sido observado en los videos y fotografías que anteriormente fueron realizadas al asiento del Capitán.

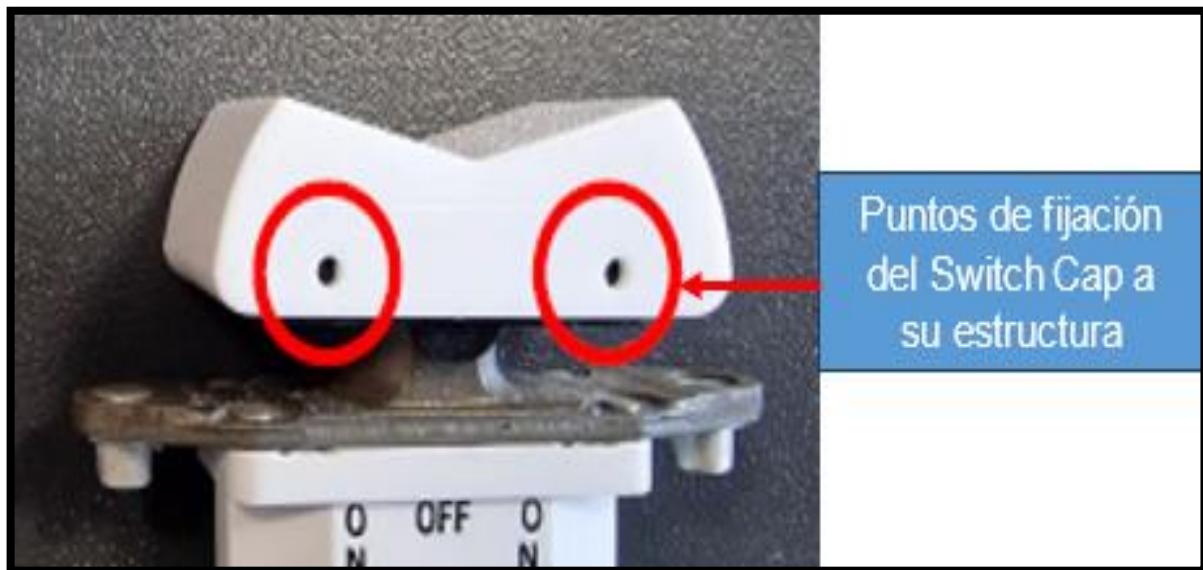
Este componente, es una parte de la estructura del asiento (Base Switch), cuya característica de montaje es en forma de "H" o el material del "SUB-BUTTON" que es un termoplástico de resina relleno de vidrio.

La otra parte desmontable de color blanco, identificada como botón (interruptor) basculante o ROCKER SWITCH CAP, conforme a las fotografías N°19 y N°20.

Fotografía N°19: Vistas del SWITCH CUP y sus puntos de fijación.

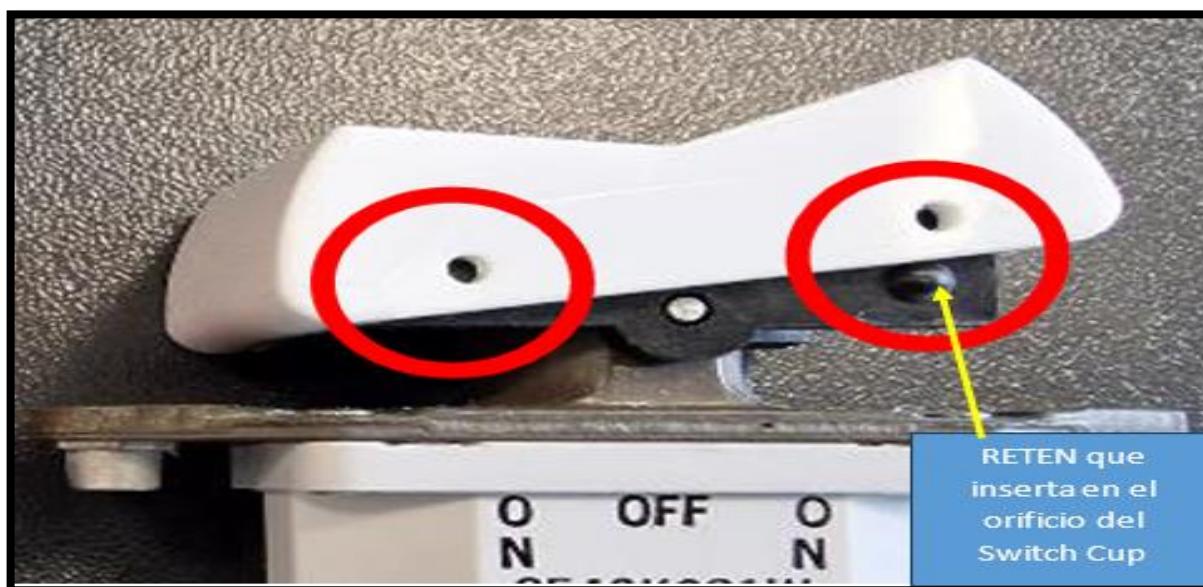
Fotografía N°20: Vistas del SWITCH CUP y sus puntos de fijación.

Fue desmontado el SWITCH CAP desde SEAT BACK FWD/AFT ROCKER SWITCH e inspeccionado por los especialistas Boeing, evidenciándose la presencia de múltiples fracturas superficiales externas, el cual fue enviado a un laboratorio de la empresa constructora de la aeronave, para su inspección, conforme a la fotografía N°21.

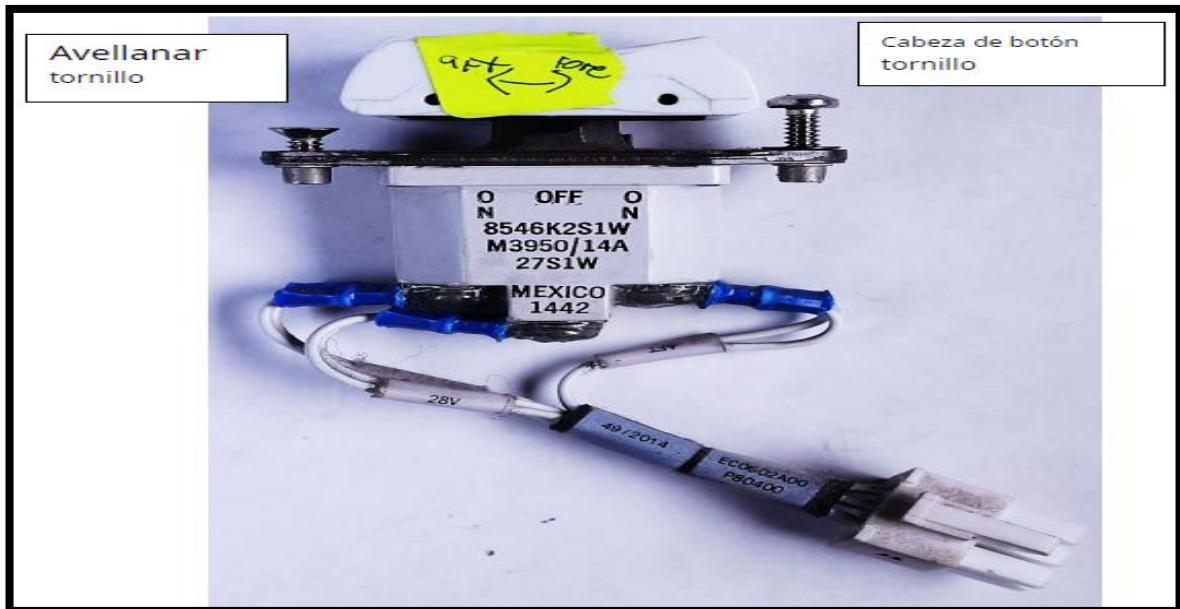
Fotografía N°26

Los dos interruptores en cuestión se examinaron visualmente bajo la supervisión de la NTSB de EE. UU. para evaluar su estado general, centrándose en el exterior, los conectores eléctricos, el cableado, la tapa del interruptor basculante y las terminales eléctricas. Se realizó una tomografía computarizada (TC) en ambos interruptores para examinar los subcomponentes internos y la conexión mecánica en busca de daños aparentes, desgaste

excesivo del material, restos de objetos extraños (FOD) u otras características anómalas, conforme a las fotografía N°26 y N°27.
