**INFORME PRELIMINAR 12 MESES DEL SUCESO DE AVIACIÓN N° 2072-24**

**09 de septiembre de 2024**

**Lugar** : Aeródromo "Guardiamarina Zañartu" (SCGZ), Puerto Williams, Región de Magallanes y de la Antártica Chilena.

**Aeronave** : Avión Bombardier DHC-8-402.

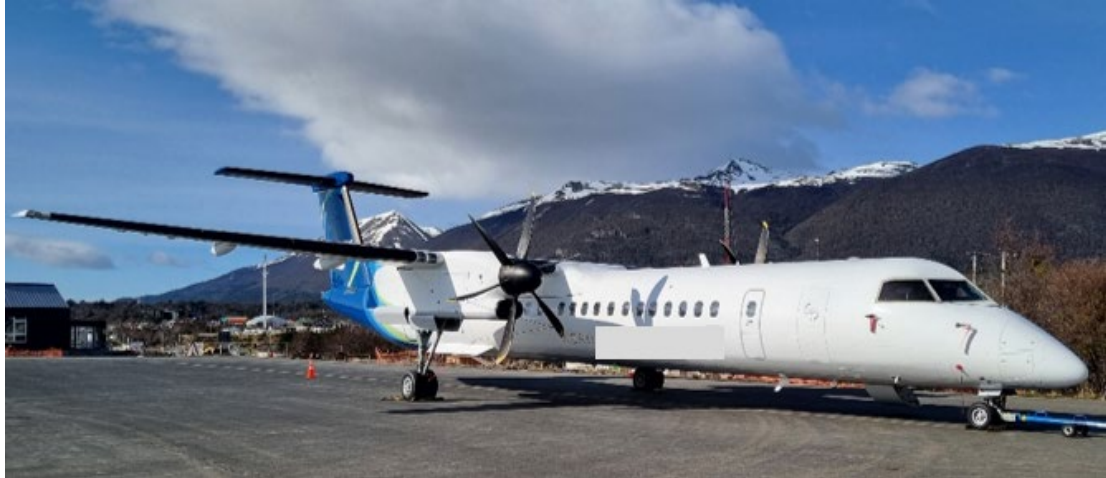
La aeronave se encontró estacionada en la plataforma de embarque de pasajeros del Aeródromo “Guardamarina Zañartu” (SCGZ) con su nariz orientada con rumbo Oeste y soportada por su tren de aterrizaje principal (Fotografía N°6).

**Fotografía N°6:** Vista de la aeronave en la plataforma de SCGZ.

La aeronave fue inspeccionada visualmente en forma exterior incluyendo alas, estabilizador horizontal y vertical, superficies de control de vuelo y fuselaje, encontrando sólo daño en el recubrimiento de la sección de cola.
